.....
*Pasotti Corrado restauratore
Via delle Vernazze N° 2 25073 Bovezzo BS
Tel.-338 5604462
p.iva 03144840174 c.f. PSTCRD64H10B157F*
.....

**Oggetto: Progetto di restauro
Soggetto: macchina del Triduo-Chiesa di S.Apollonio-Bovezzo BS
Epoca: XVIII/XX sec
Proprietà: ecclesiastica**

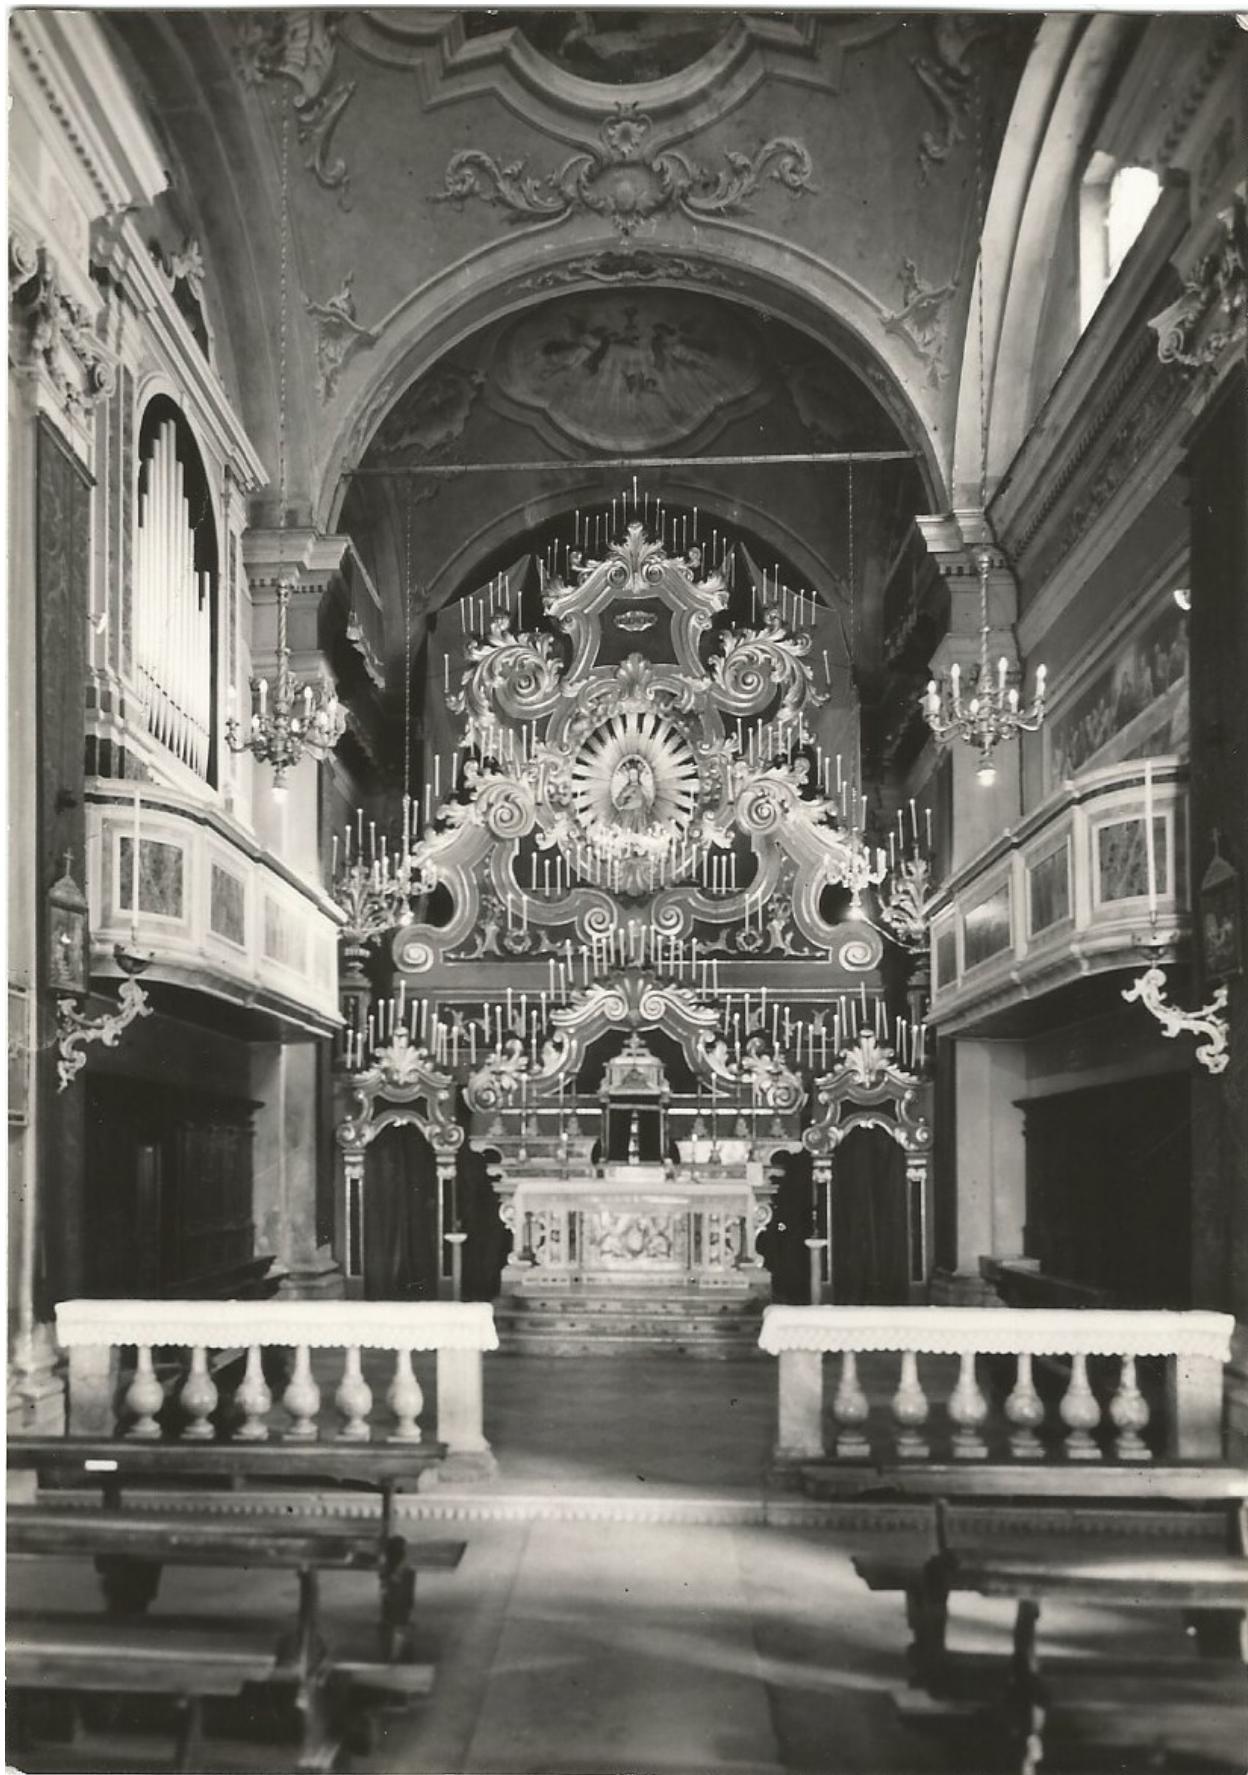
Foto storica degli anni cinquanta

-1950- foto storica che mostra il montaggio completo della macchina del Triduo

Visibili ancora tutti i pezzi che lo componevano, oggi sono alcuni mancanti (pezzi 3b e 4b numerati sulla foto storica).

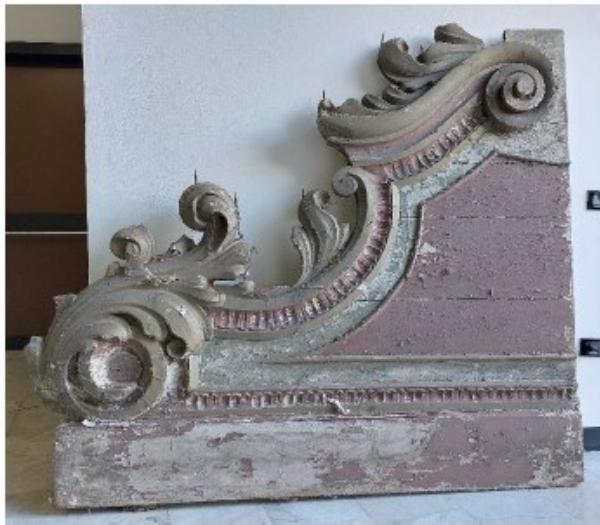
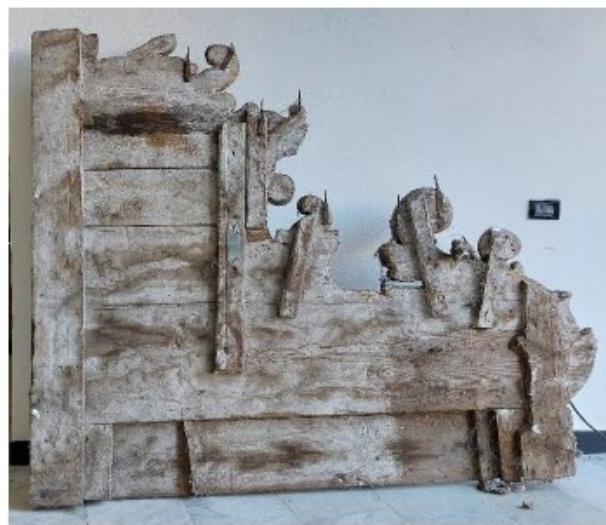
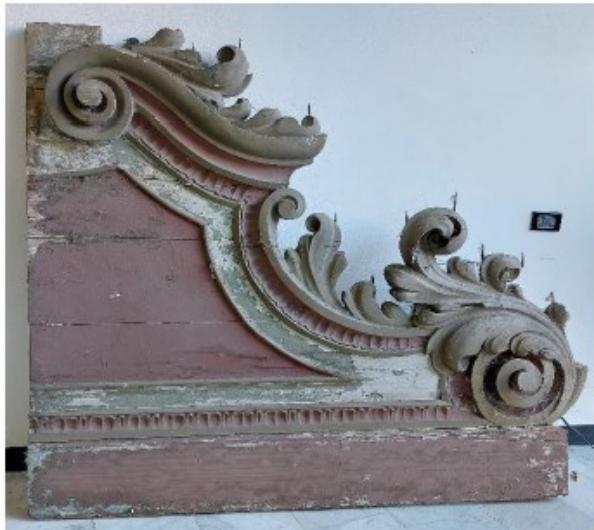
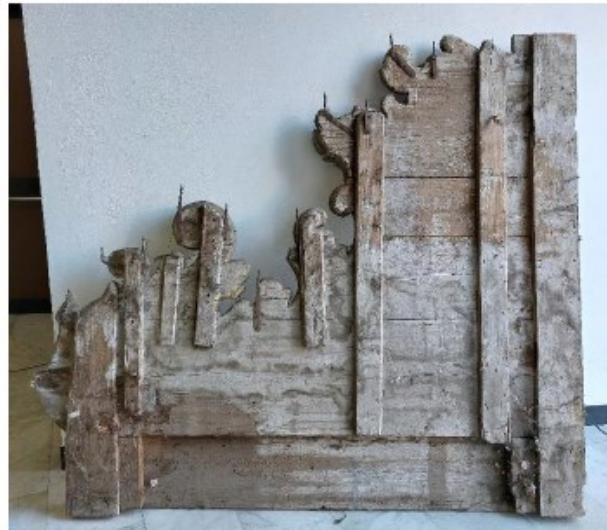
Gli elementi misurano mt $1,67 \times 1,94$ e costituiscono la parte di scenografia alla base in primo piano, subito dietro al tabernacolo. Sono muniti dei ferri originali per infissione dei portacandele (8 il sinistro e 9 il destro). Una foglia centrale, visibile nella foto d'epoca, chiudeva il giunto tra i riccioli centrali.

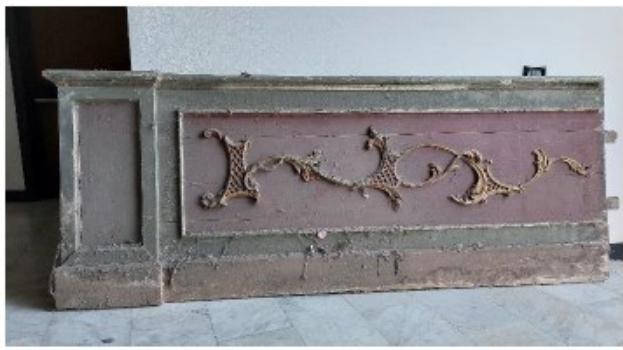
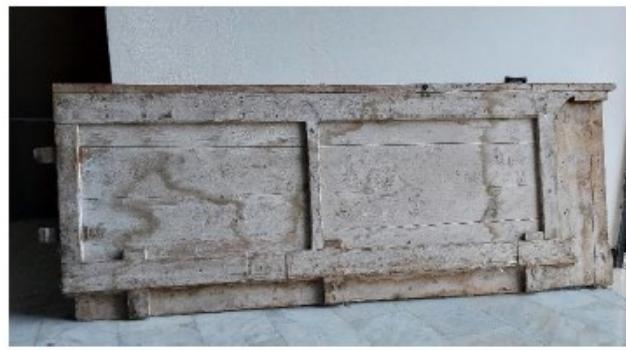
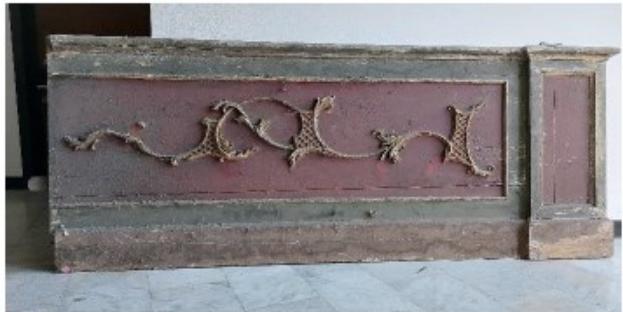
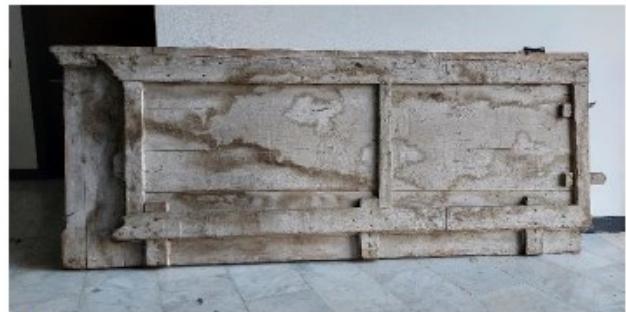
I due pannelli misurano mt 1,03 × 2,60 e mt 1,03 × 2,63. Costituiscono la prima pontata della scenografia in secondo piano e si congiungono medialmente tramite gli spinotti lignei ancora presenti.

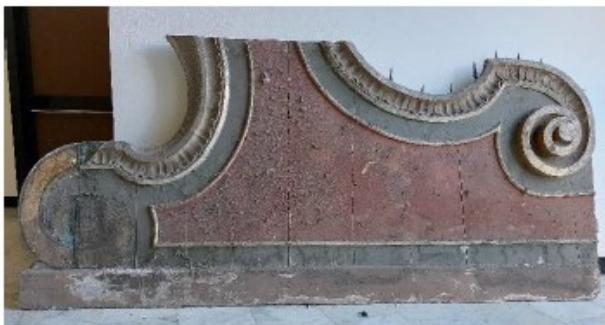
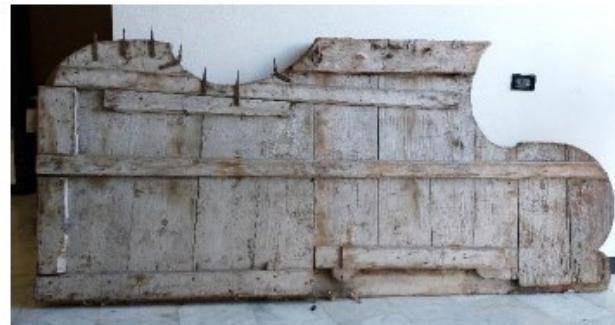
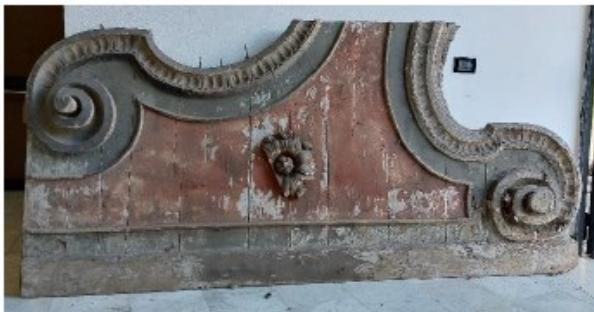
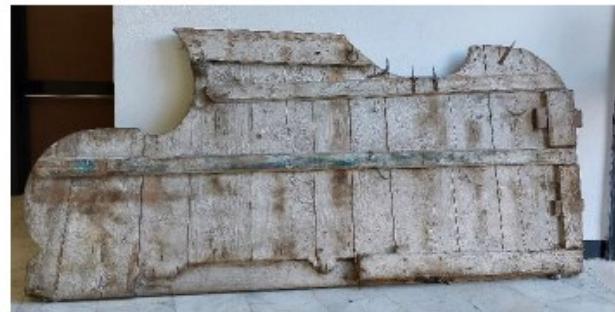
I due elementi misurano mt $1,21 \times 2,63$. Costituiscono la seconda pontata della scenografia in secondo piano. Si congiungono medialmente tramite spinotti lignei parzialmente ancora presenti. Sono muniti dei ferri originali per infissione dei portacandele (7 il sinistro e 4 il destro) e degli anelli funzionali al montaggio, in linea questi ultimi con gli anelli dei pezzi soprastanti 5 e 6. Gli elementi mostrano la mancanza di tutti gli elementi decorativi all'interno delle specchiature, fatta eccezione per una rosetta, peraltro parzialmente mutila. Il ricciolo più grande dell'elemento sinistro si trova come elemento staccato tra i pezzi residui.

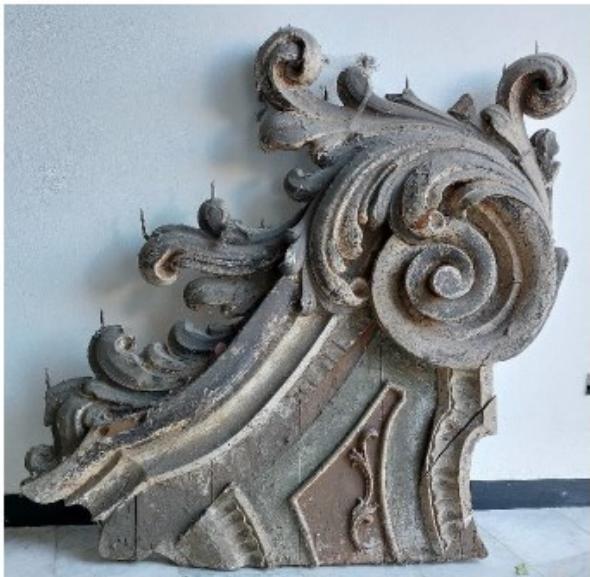
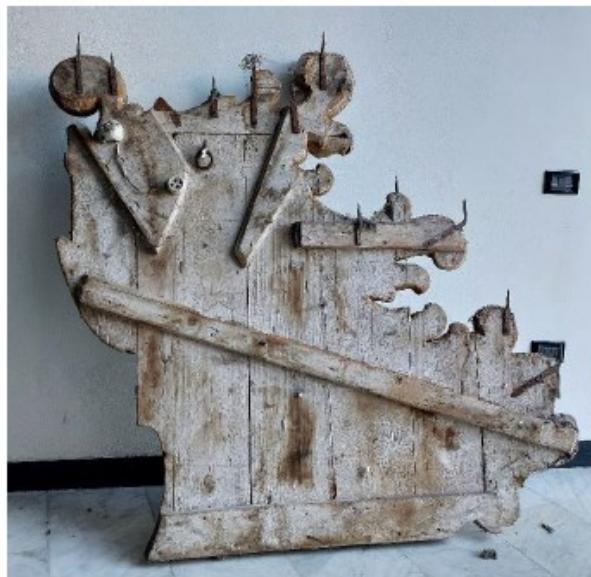
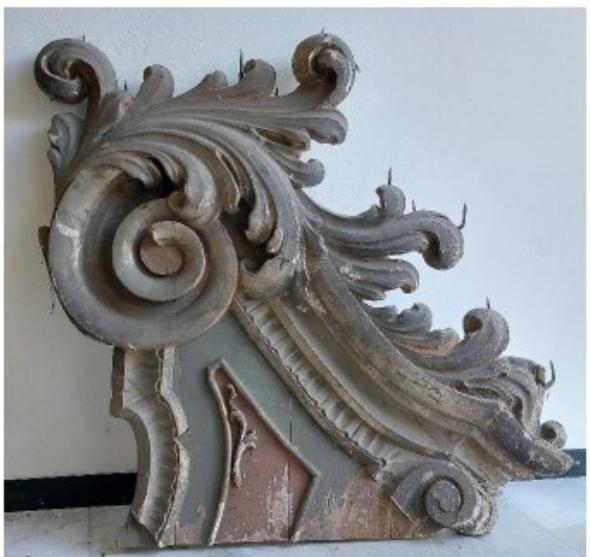
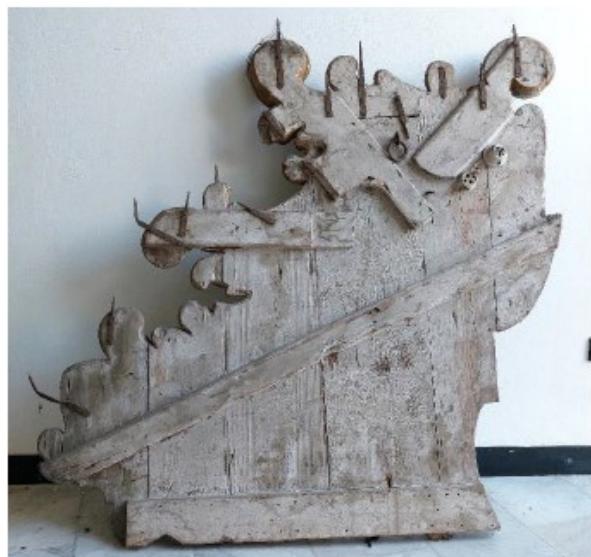
I riccioli laterali misurano mt $1,47 \times 1,50$. Costituiscono la terza pontata e terminano la scenografia in secondo piano. Sono muniti dei ferri originali per infissione dei portacandele (11 il sinistro e 13 il destro) e di due anelli mobili funzionali l montaggio. È presente anche un primitivo impianto elettrico, presa ed interruttore, forse per l'accensione di luci di servizio o della luce nel centro. L'elemento sinistro è mancante di una cornicetta lignea sagomata e del terminale a ricciolo. L'elemento destro è mancante di parte di cornicetta sagomata, del piccolo decoro ad intaglio applicato e del centro del ricciolo più grande.

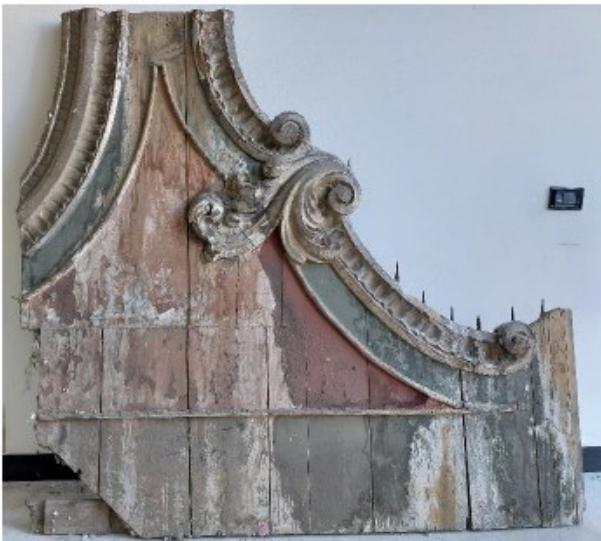
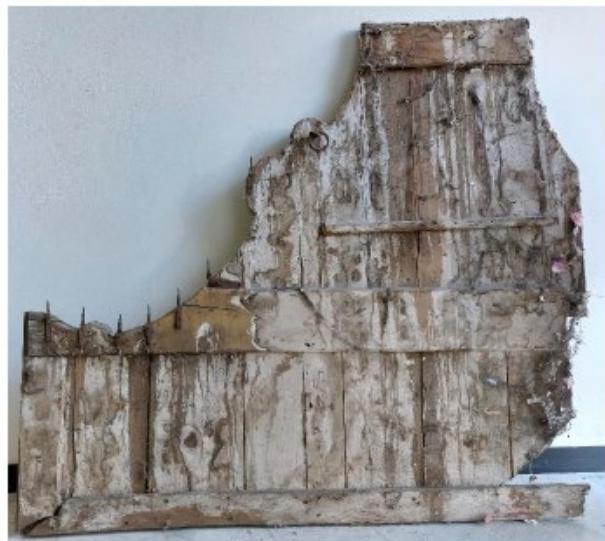
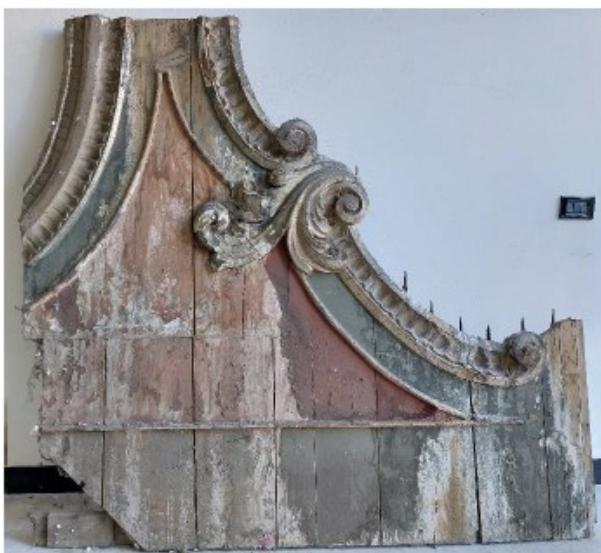
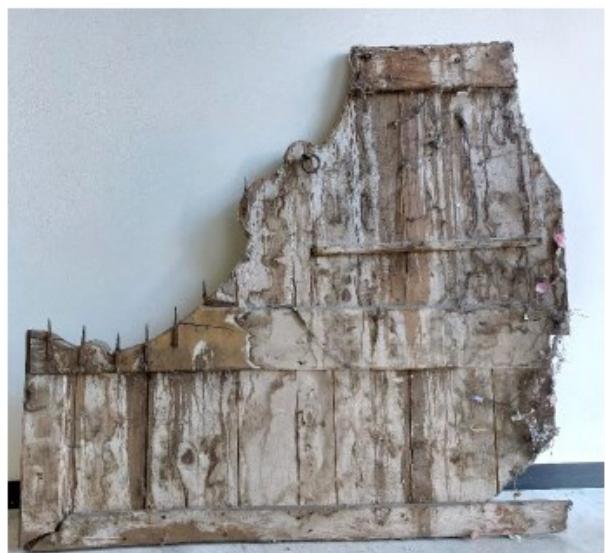
Gli elementi misurano mt 1,64 × 1,75 e costituiscono la prima pontata della scenografia in terzo piano. Sono muniti dei ferri originali per infissione dei portacandele (7 il sinistro e 7 il destro)

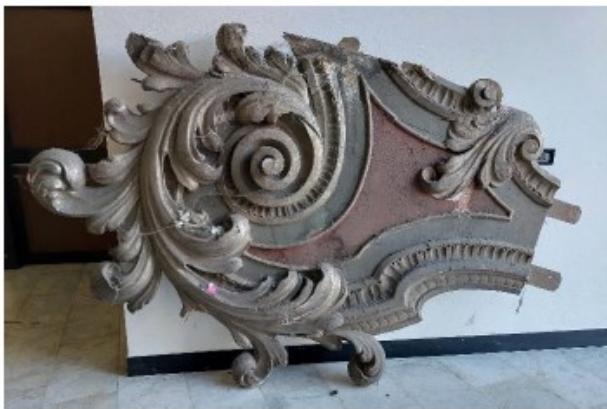
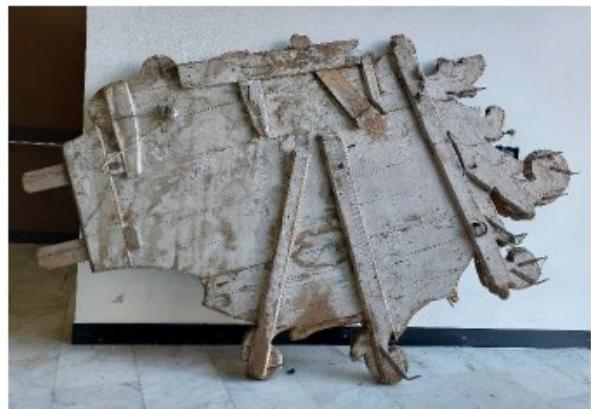
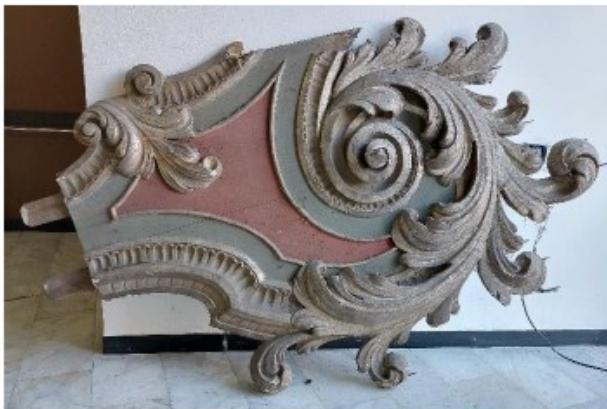
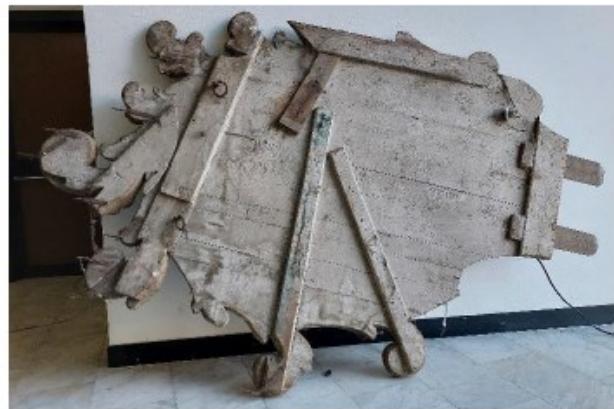
Gli elementi misurano mt 2,36 × 1,62 e costituiscono la seconda pontata della scenografia in terzo piano. Si collegano con gli spinotti lignei ancora presenti agli elementi 9 e 10. Sono presenti gli anelli metallici mobili (due per elemento). Su entrambi gli elementi trovano collocazione i ferri originali per infissione dei portacandele (9 a destra e 9 a sinistra). Sul retro dell'elemento sinistro è fissato un altro interruttore elettrico di vecchia data.

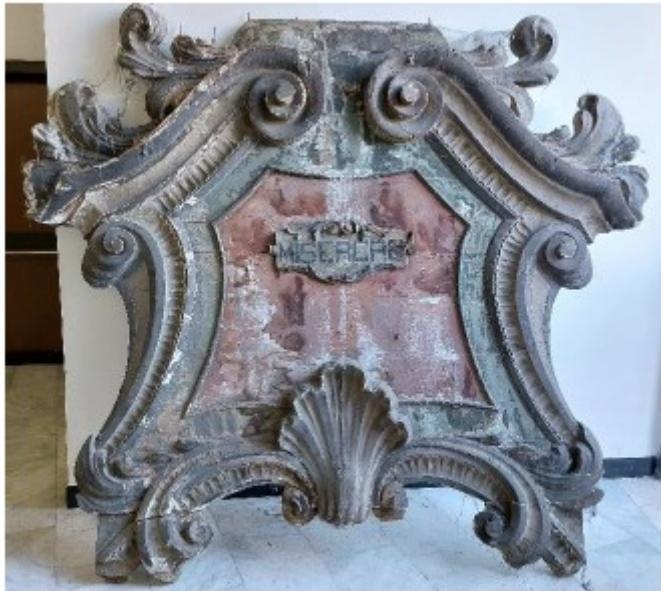
13a

L'elemento sommitale della scenografia in terzo piano misura mt 2,09 × 2,33. È mancante la foglia dorata sommitale centrale che dalla foto doveva portare 5 ceri, di cui resta la sede ad incastro visibile sul retro. È munito dei ferri originali per infissione dei portacandele (8 a sinistra e 7 a destra) e di due anelli mobili simmetrici.

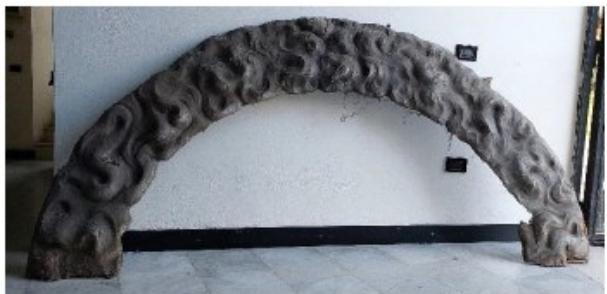
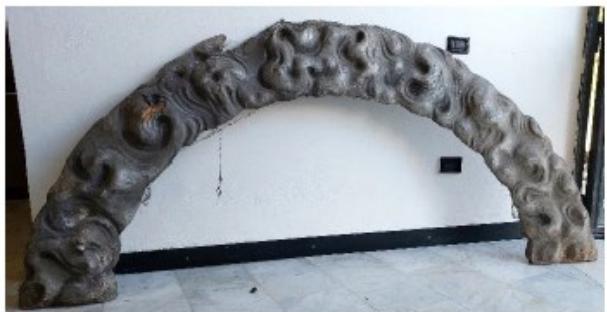
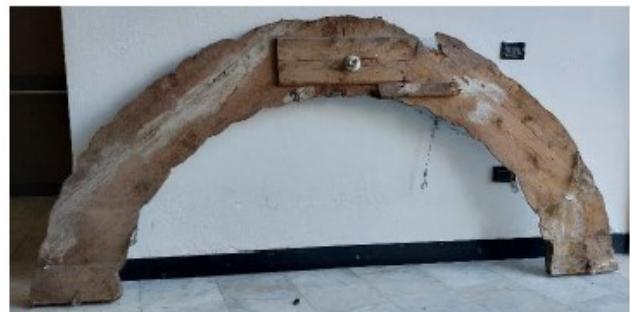
I due elementi del nimbo, poco visibili nella fotografia d'epoca perché al di sotto della raggera e parzialmente occultati dai pezzi 9 e 10, misurano mt 2,50 × 1,15 (larghezza della corona circolare mt 0,35). Un vecchio interruttore fa supporre l'uso di illuminazione elettrica per la parte centrale

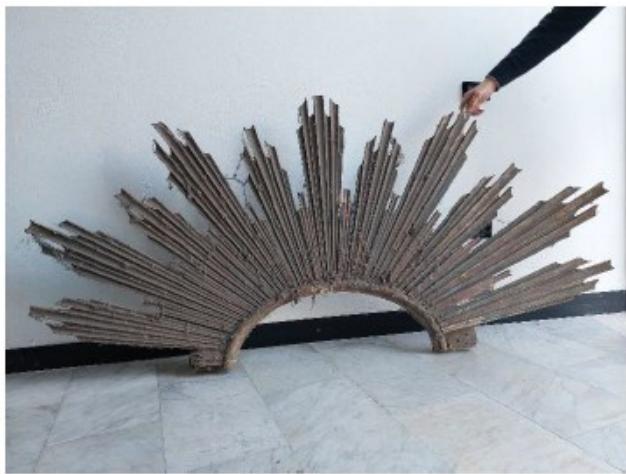
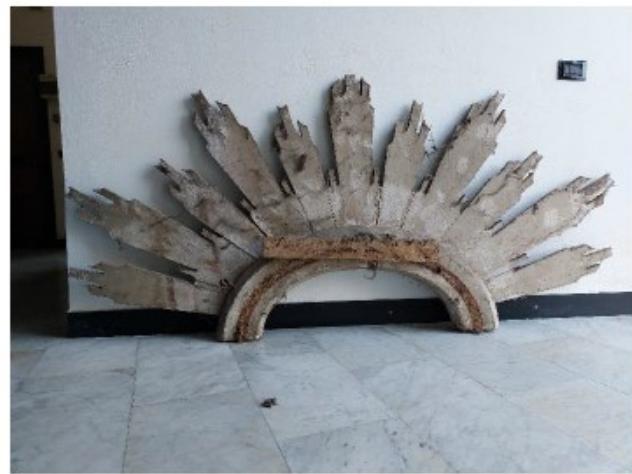
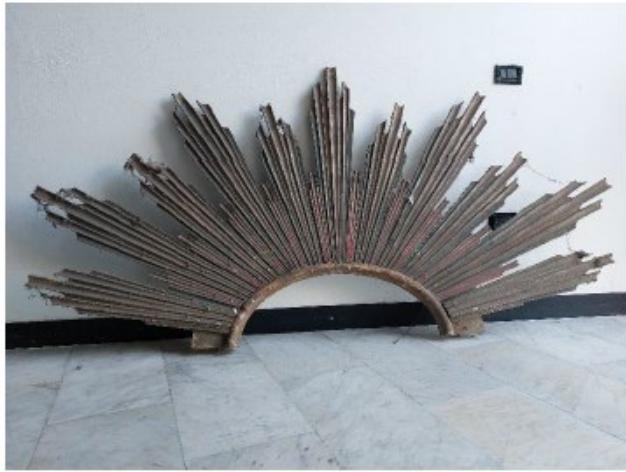
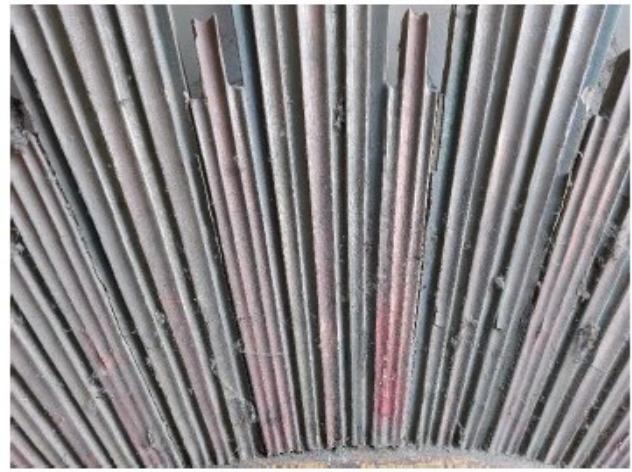
I due elementi misurano mt $2,30 \times 0,99$. Sono rispettivamente la parte destra e la sinistra della raggiera centrale. Due elementi della raggiera completano e chiudono i giunti. Sul retro permangono gli elementi in ferro: il rinforzo sull'ovale ed i ganci per l'ancoraggio.

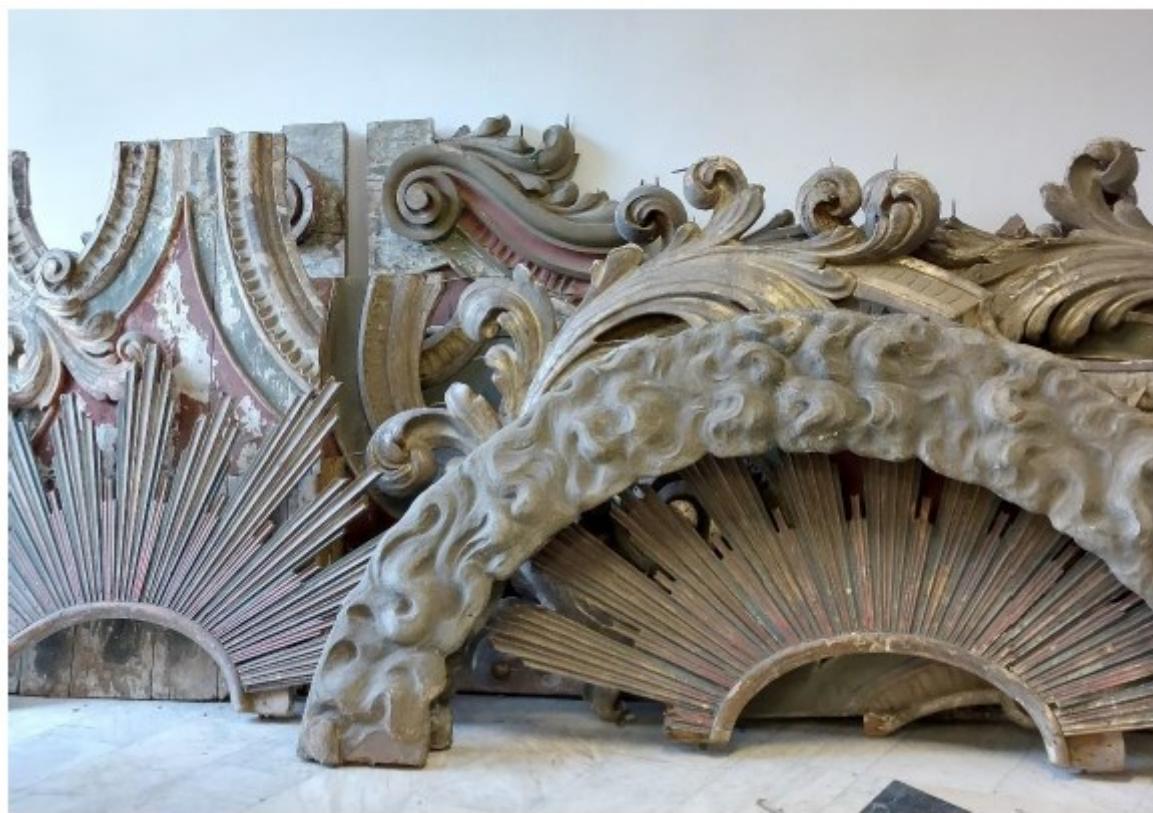
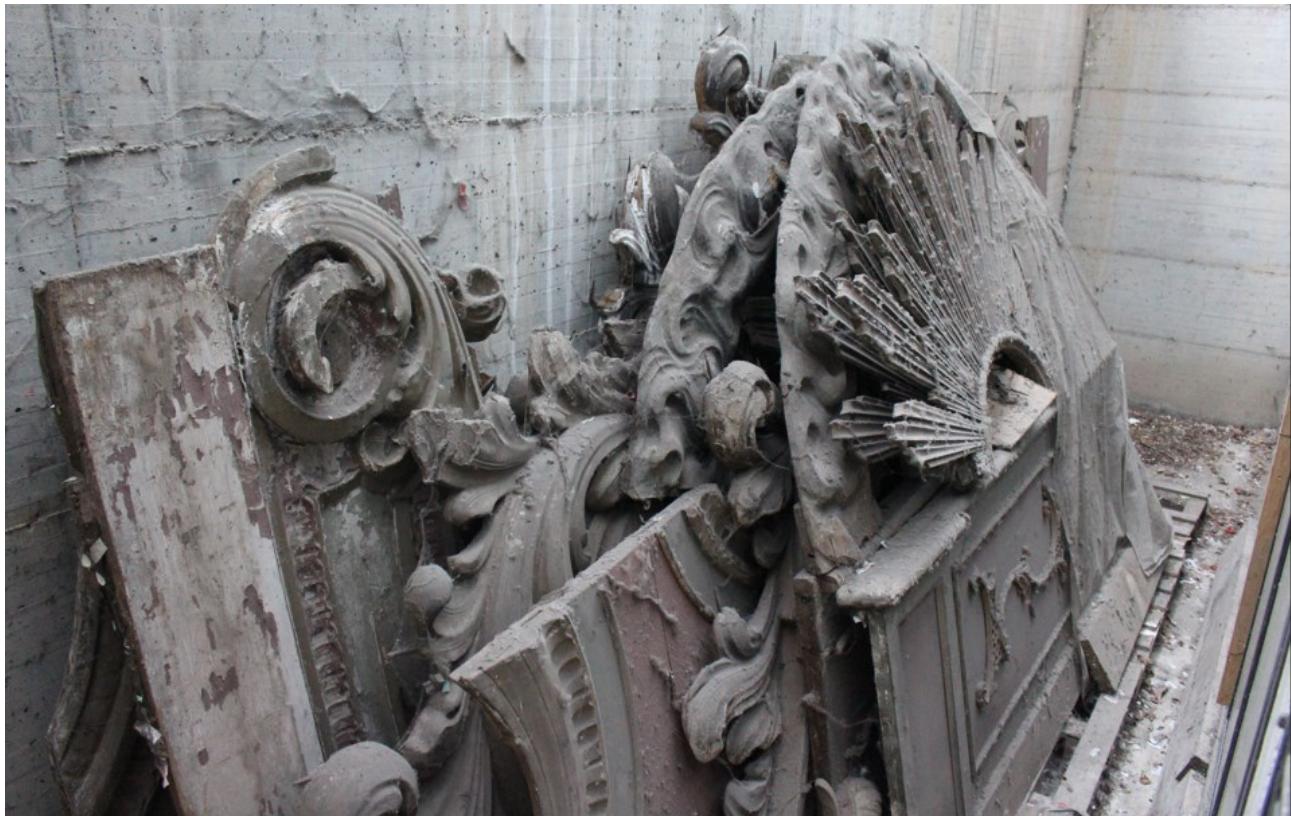
La precedente sistemazione del Triduo e lo stato di conservazione delle superfici

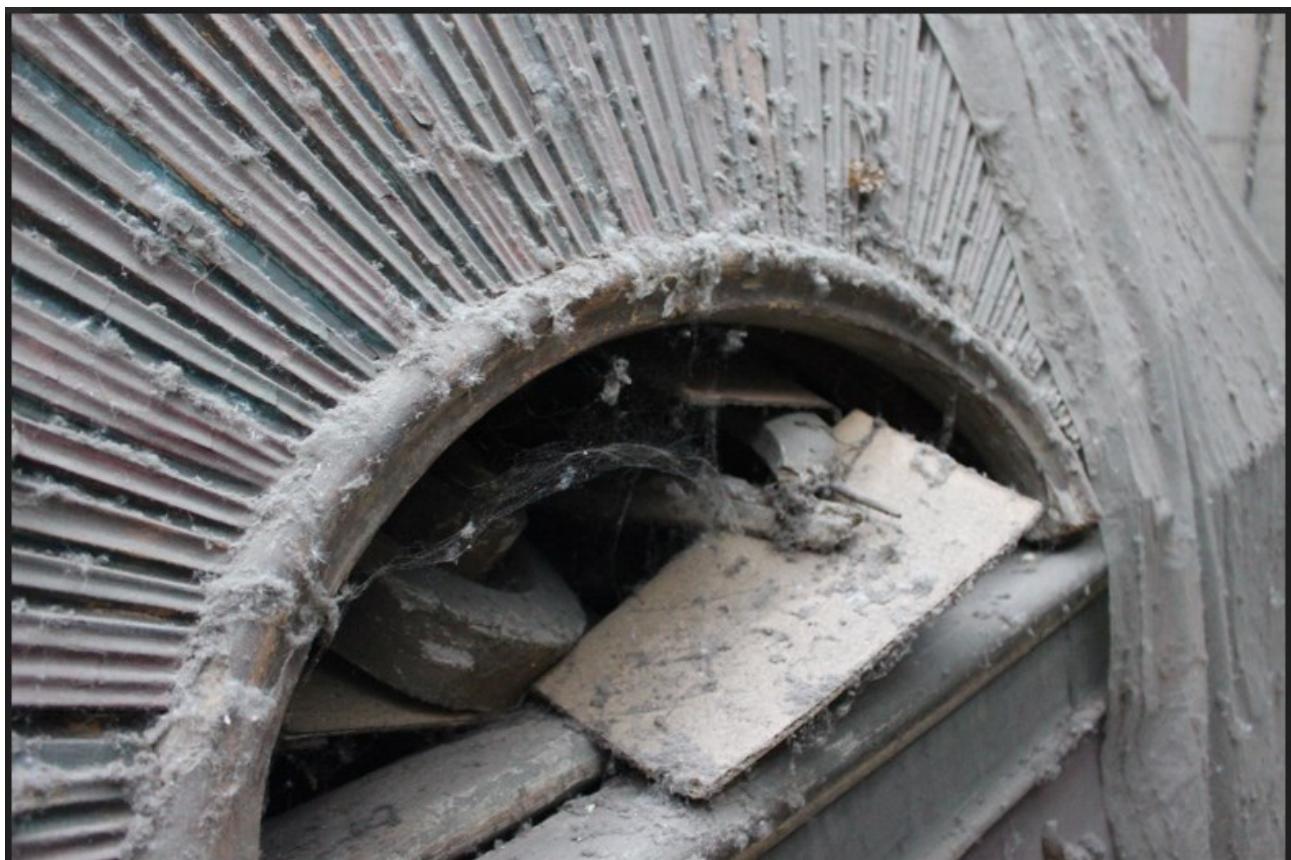
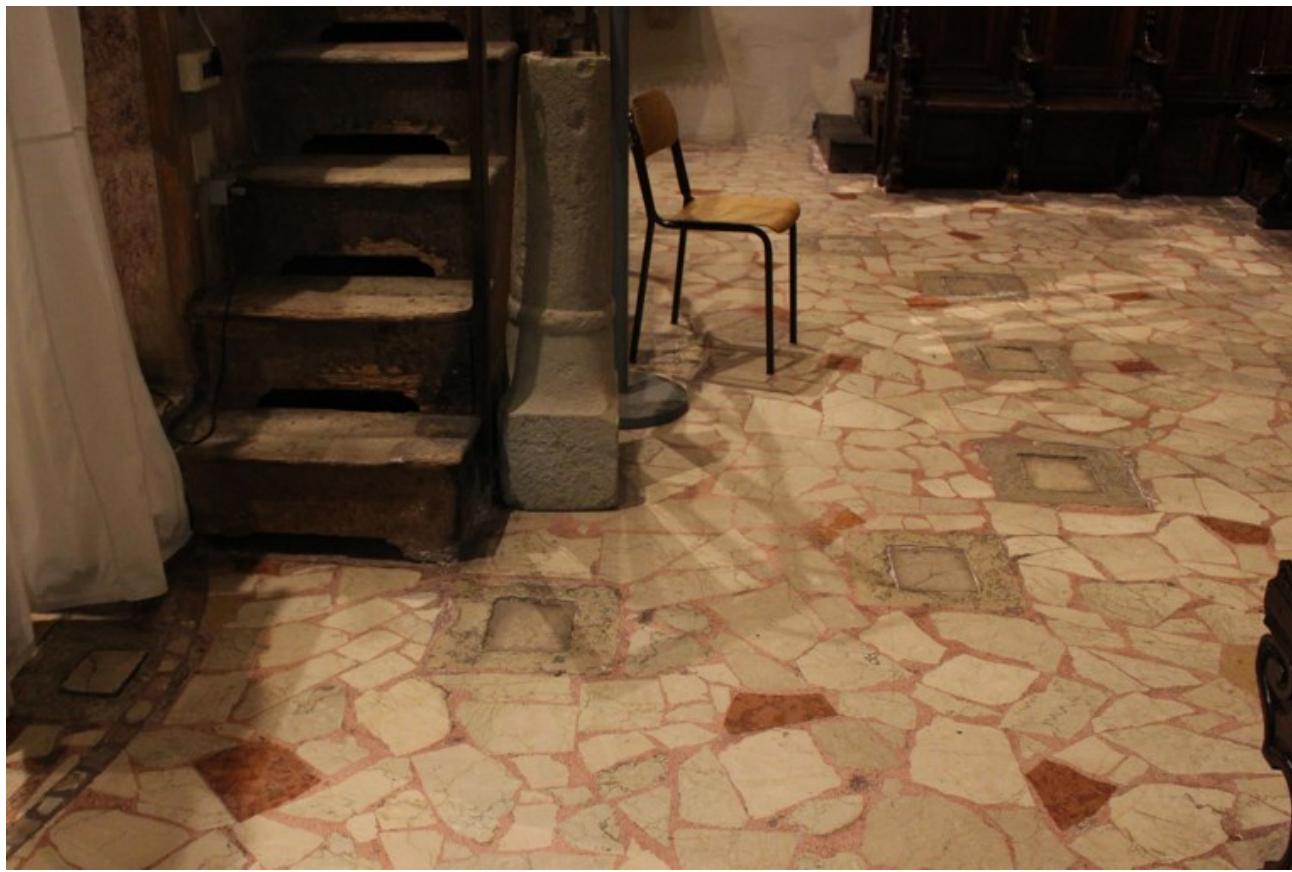
Fori sul pavimento dell' abside e sulla pedana del coro in Parrocchiale per i verticali della struttura di sostegno

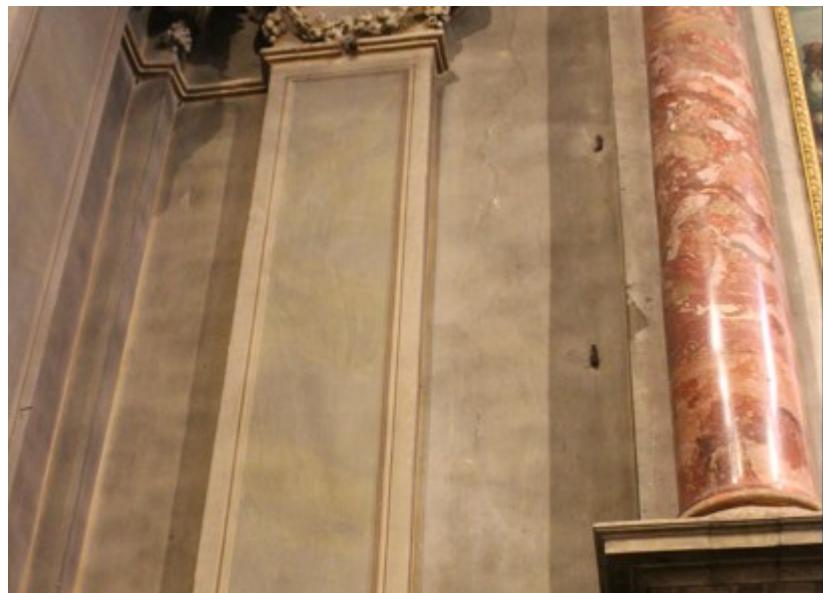
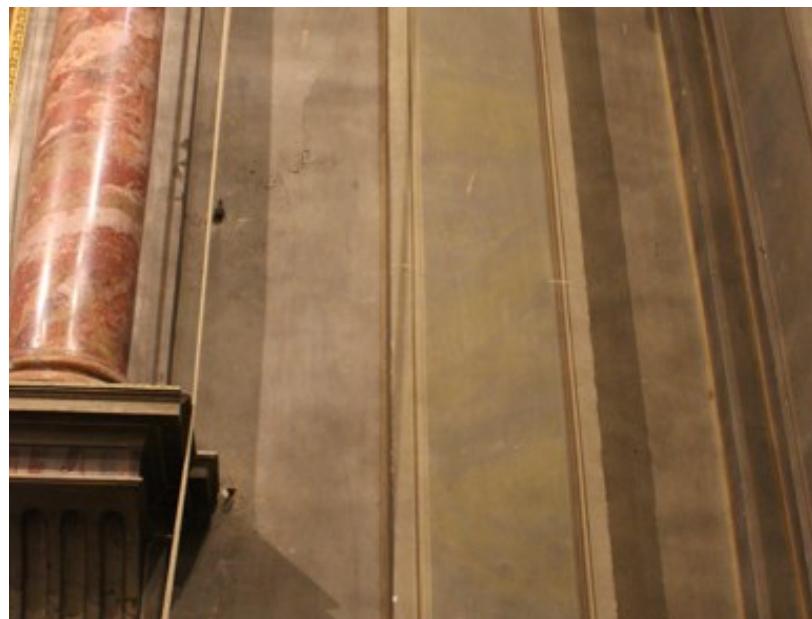
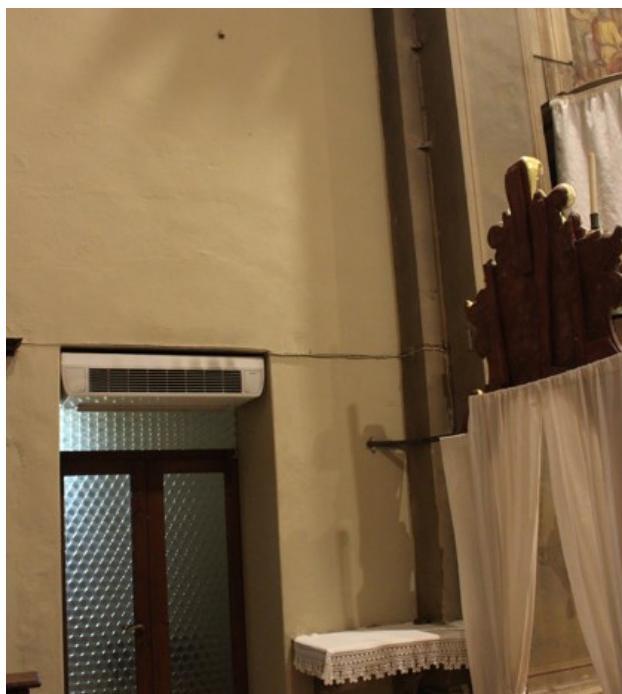
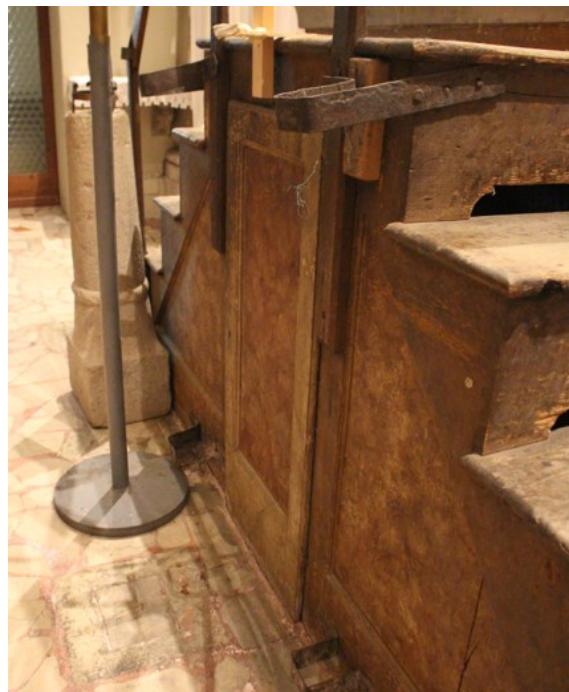
Ganci residui e staffe in ferro sulle pareti per il fissaggio della struttura originale di sostegno in Parrocchiale

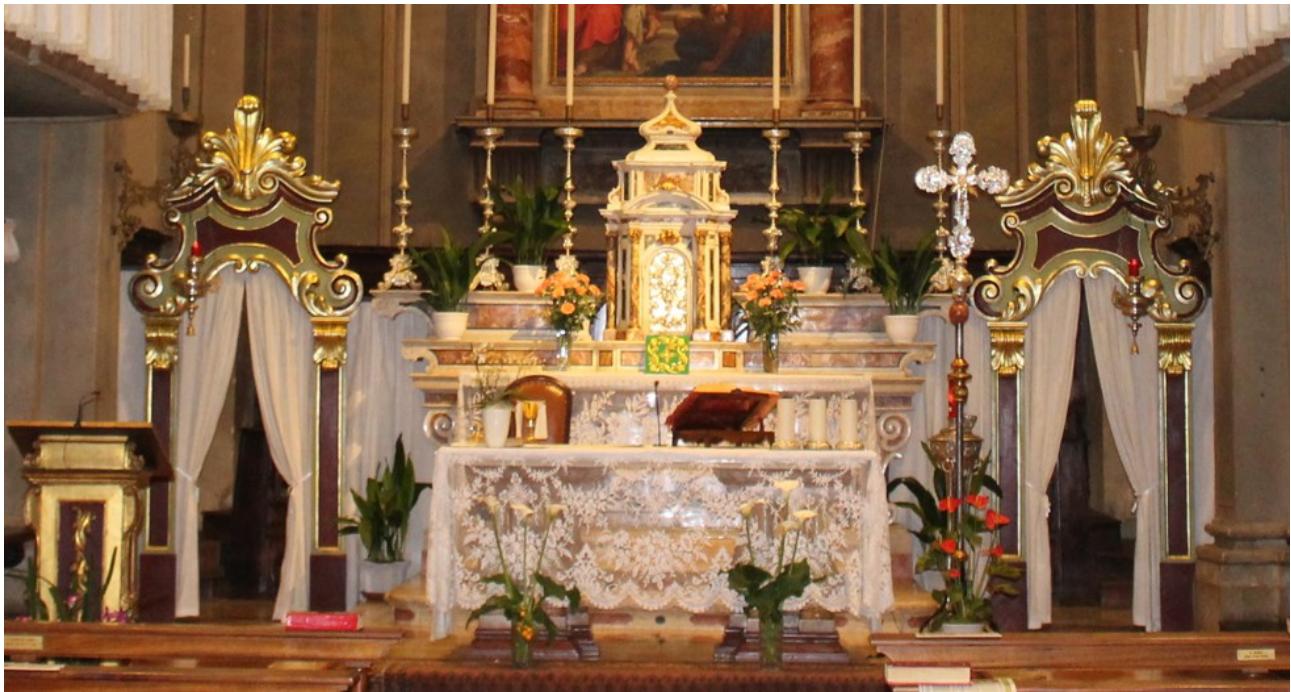
Nella foto visibili i pezzi 1b e 2b (porte) oggetto di un restauro di completo rifacimento e il leggio eseguito riciclando uno dei pezzi (3b o 4b) del Triduo

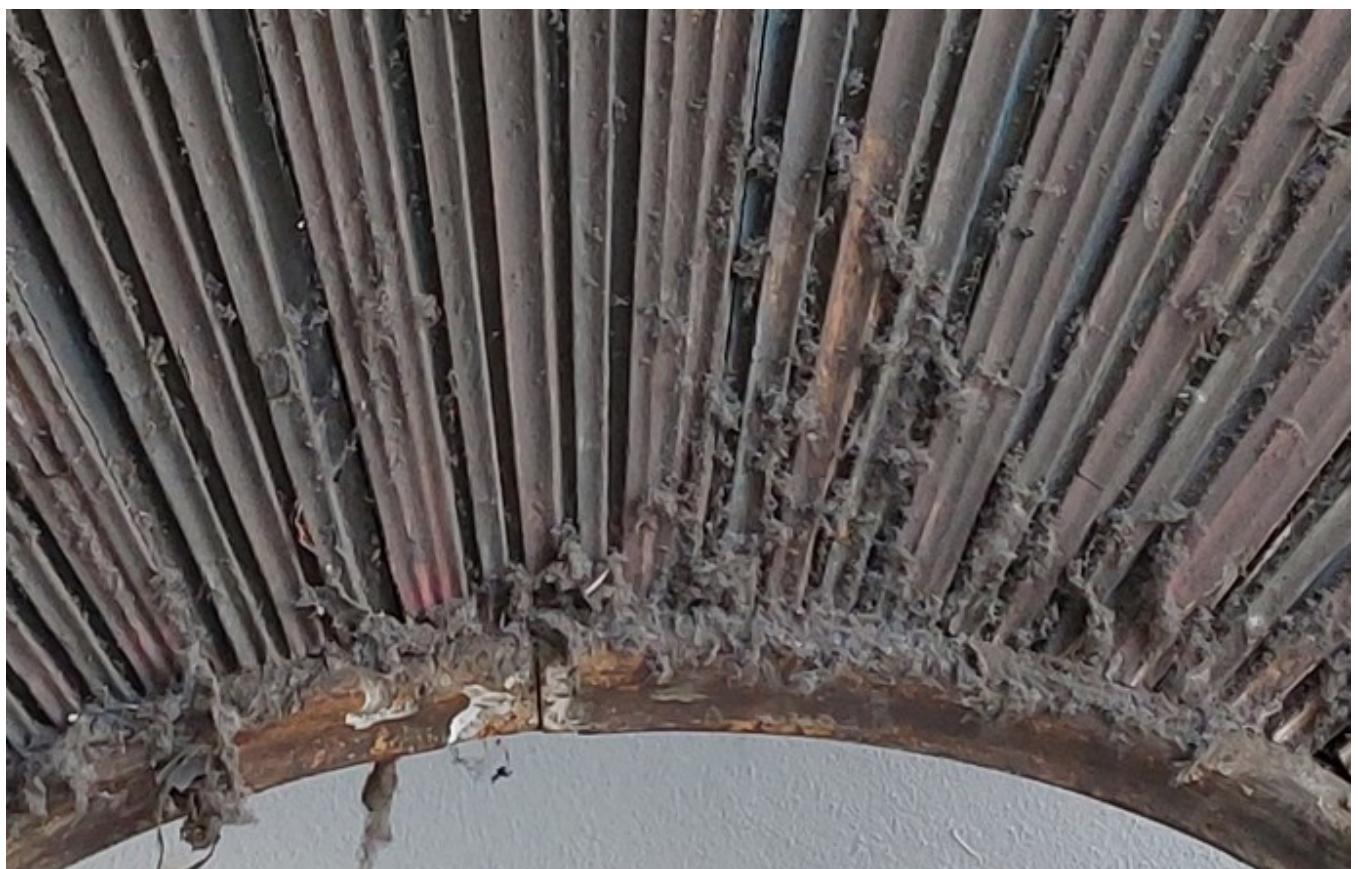
Su tutte le superfici policrome è presente un particellato e deposito di sporco dovuto agli anni di abbandono nei depositi. Diffuse le cadute con visione sia della preparazione che del supporto; problemi di sollevamento, coesione e adesione sono presenti sulla preparazione con distacco dal supporto. Visibili diffusamente colature e diffusi danni da dilavamento.

Tipologia del degrado: depositi superficiali presenti

Rimozione strati incoerenti con microaspirazione

Rimozione meccanica sporco adeso con ausilio di bisturi

Rimozione sporco adeso con soluzioni acquose addensate o con gel alto viscosi di borace

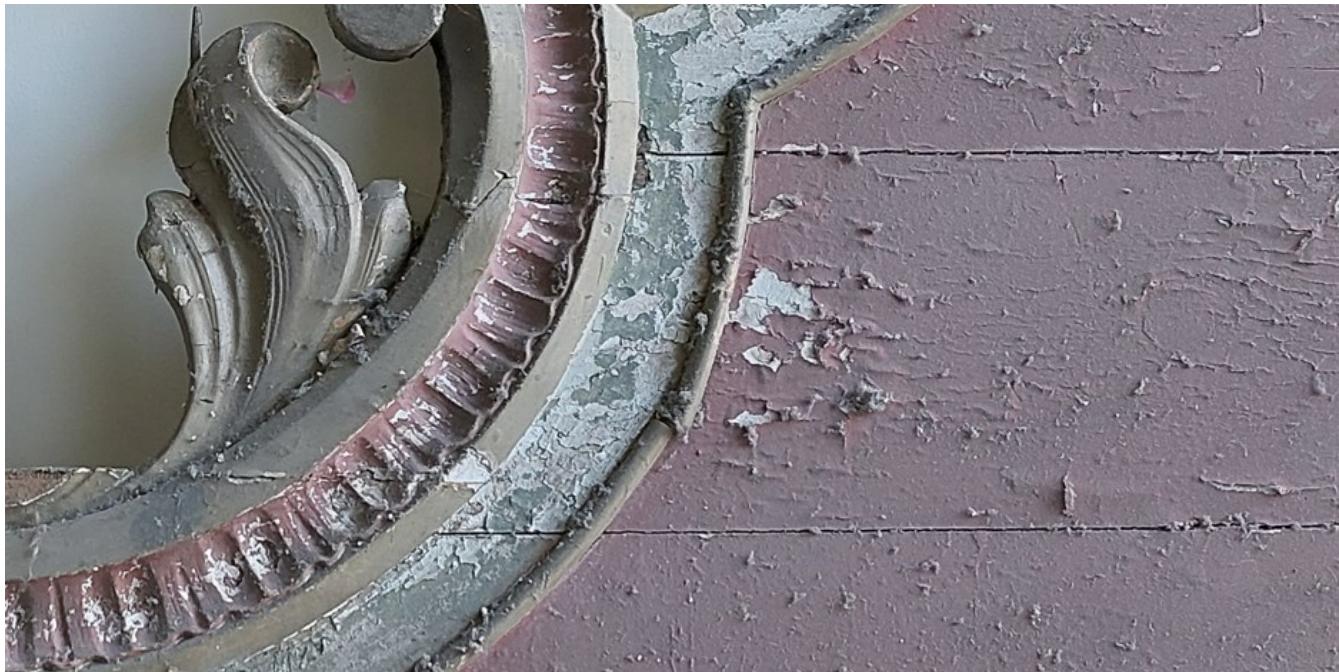
Tipologia del degrado: depositi superficiali presenti

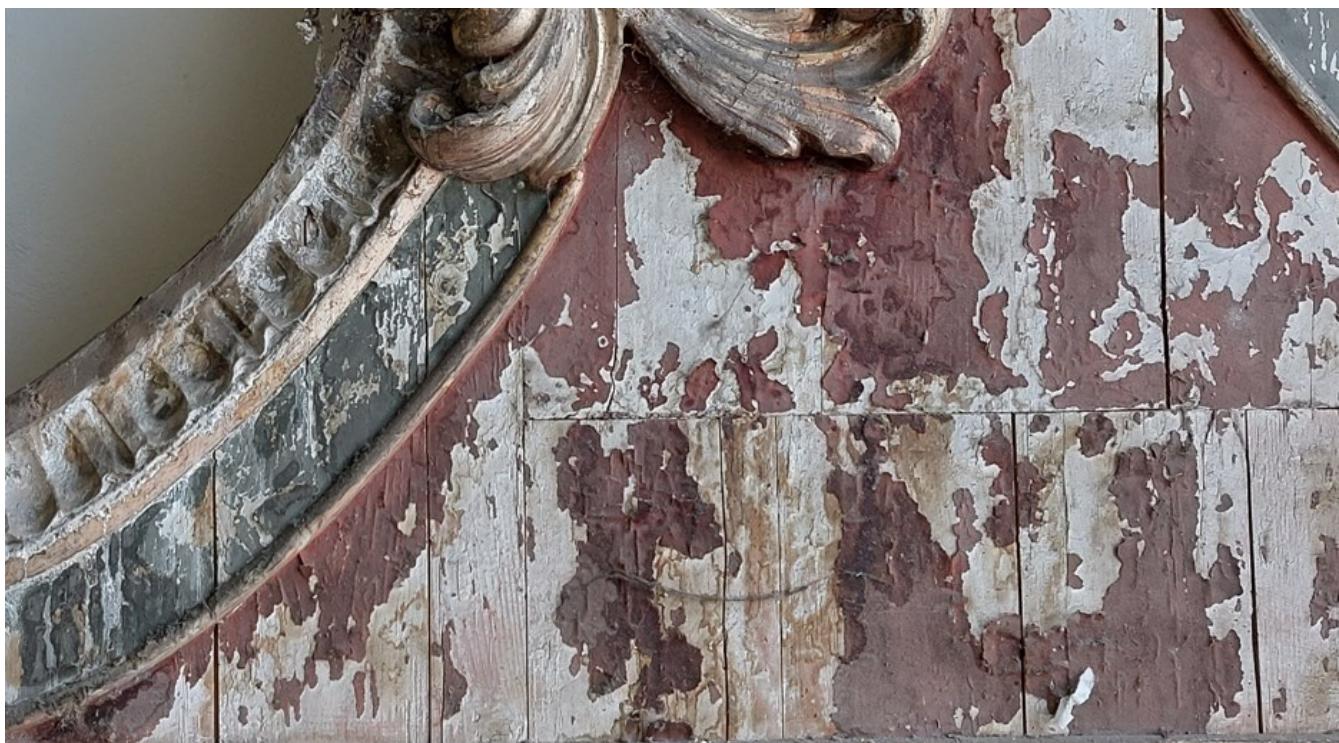
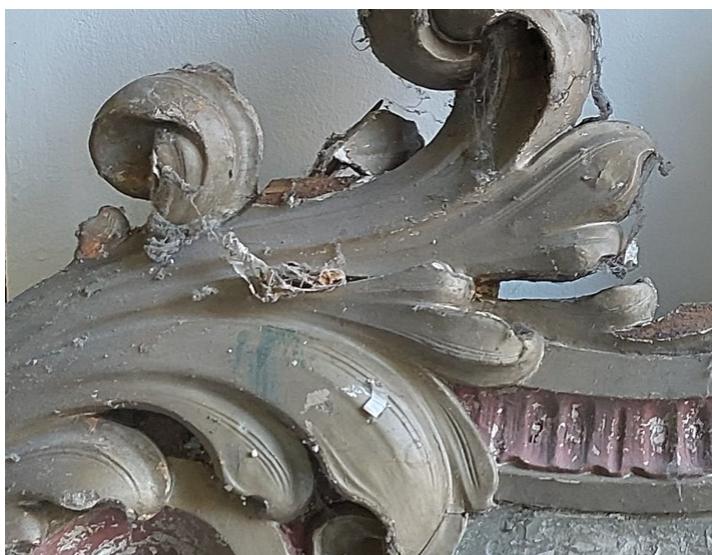
Ridipinture a porporina e policromie

Rimozione delle ridipinture presenti sia a carico della pellicola pittorica che sulla foglia metallica con utilizzo di miscele di solventi a polarità crescente e emulsione grassa a pH 7 vedi tasselli di pulitura, sulle riprese a porporina, se necessario verranno utilizzati decapanti neutri
