.....
*Pasotti Corrado restauratore
Via delle Vernazze N° 2 25073 Bovezzo BS
Tel.-338 5604462
p.iva 03144840174 c.f. PSTCRD64H10B157F*
.....

**Oggetto: Progetto di restauro
Soggetto: macchina del Triduo-Chiesa di S.Apollonio-Bovezzo BS
Epoca: XVIII/XX sec
Proprietà: ecclesiastica**

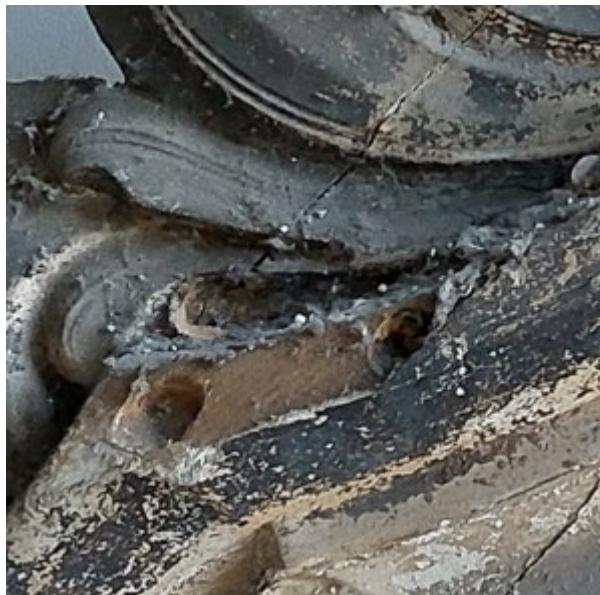
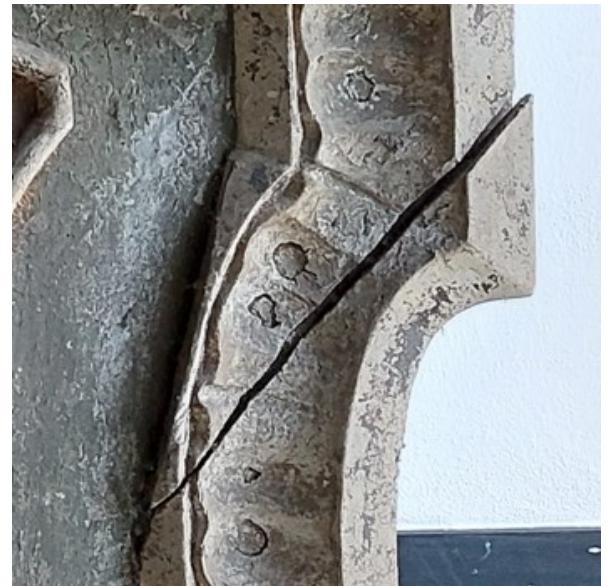
Il supporto ligneo. Il legno nel complesso si è mantenuto un discreto stato di conservazione. Trattasi di conifera per le porzioni di supporto del retro, latifoglia (tiglio?) per gli intagli. Diffuso è attacco xilofago, ma non tale da compromettere funzioni strutturali. Sono visibili porzioni distaccate o traballanti di cornici o elementi applicati, fessurazioni tra le giunzioni dei masselli. Alcune limitate porzioni degli intagli sono mancanti, gran parte invece degli elementi decorativi fitomorfi applicati sui fondi rossi dei pezzi 5-6-7-8 sono andati persi.

Tipologia del degrado del supporto igneo

Disinfezione del supporto ligneo con biocida ad ampio spettro

Disinfestazione con antitarlo steso a pennello

Consolidamento della materia lignea decoesa con localizzate imbibizioni di consolidante con resine acriliche in soluzione

Lavori di falegnameria di revisione della tenuta degli incollaggi dei vari masselli, eseguendo al bisogno localizzate operazioni di incollaggio e rinforzo con utilizzo di essenze legnose come le originali e collante a base di polivinilacetato

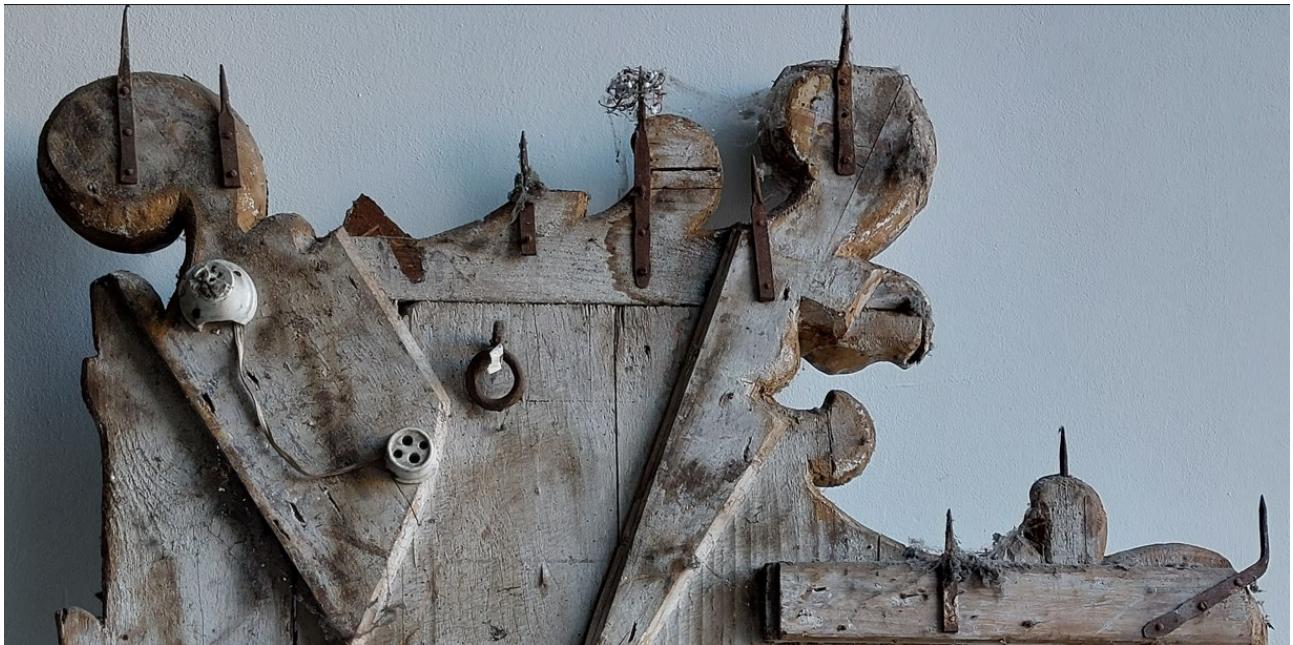
Elementi in ferro. Gli elementi in ferro presenti sono: le lance a supporto dei portacandele) scomparsi, gli anelli utilizzati per issare i pezzi con corde. sono interessati da parziale ossidazioni con presenza di ruggine.

Trattamento con convertitore di ruggine delle superfici e successiva stesura di protettivo antiossidante

ripristino dei portacandele mancanti da infilare sulle lance per ripristinare un'illuminazione secondo tradizione
