.....
*Pasotti Corrado restauratore
Via delle Vernazze N° 2 25073 Bovezzo BS
Tel.-338 5604462
p.iva 03144840174 c.f. PSTCRD64H10B157F*
.....

**Oggetto: Progetto di restauro
Soggetto: macchina del Triduo-Chiesa di S.Apollonio-Bovezzo BS
Epoca: XVIII/XX sec
Proprietà: ecclesiastica**

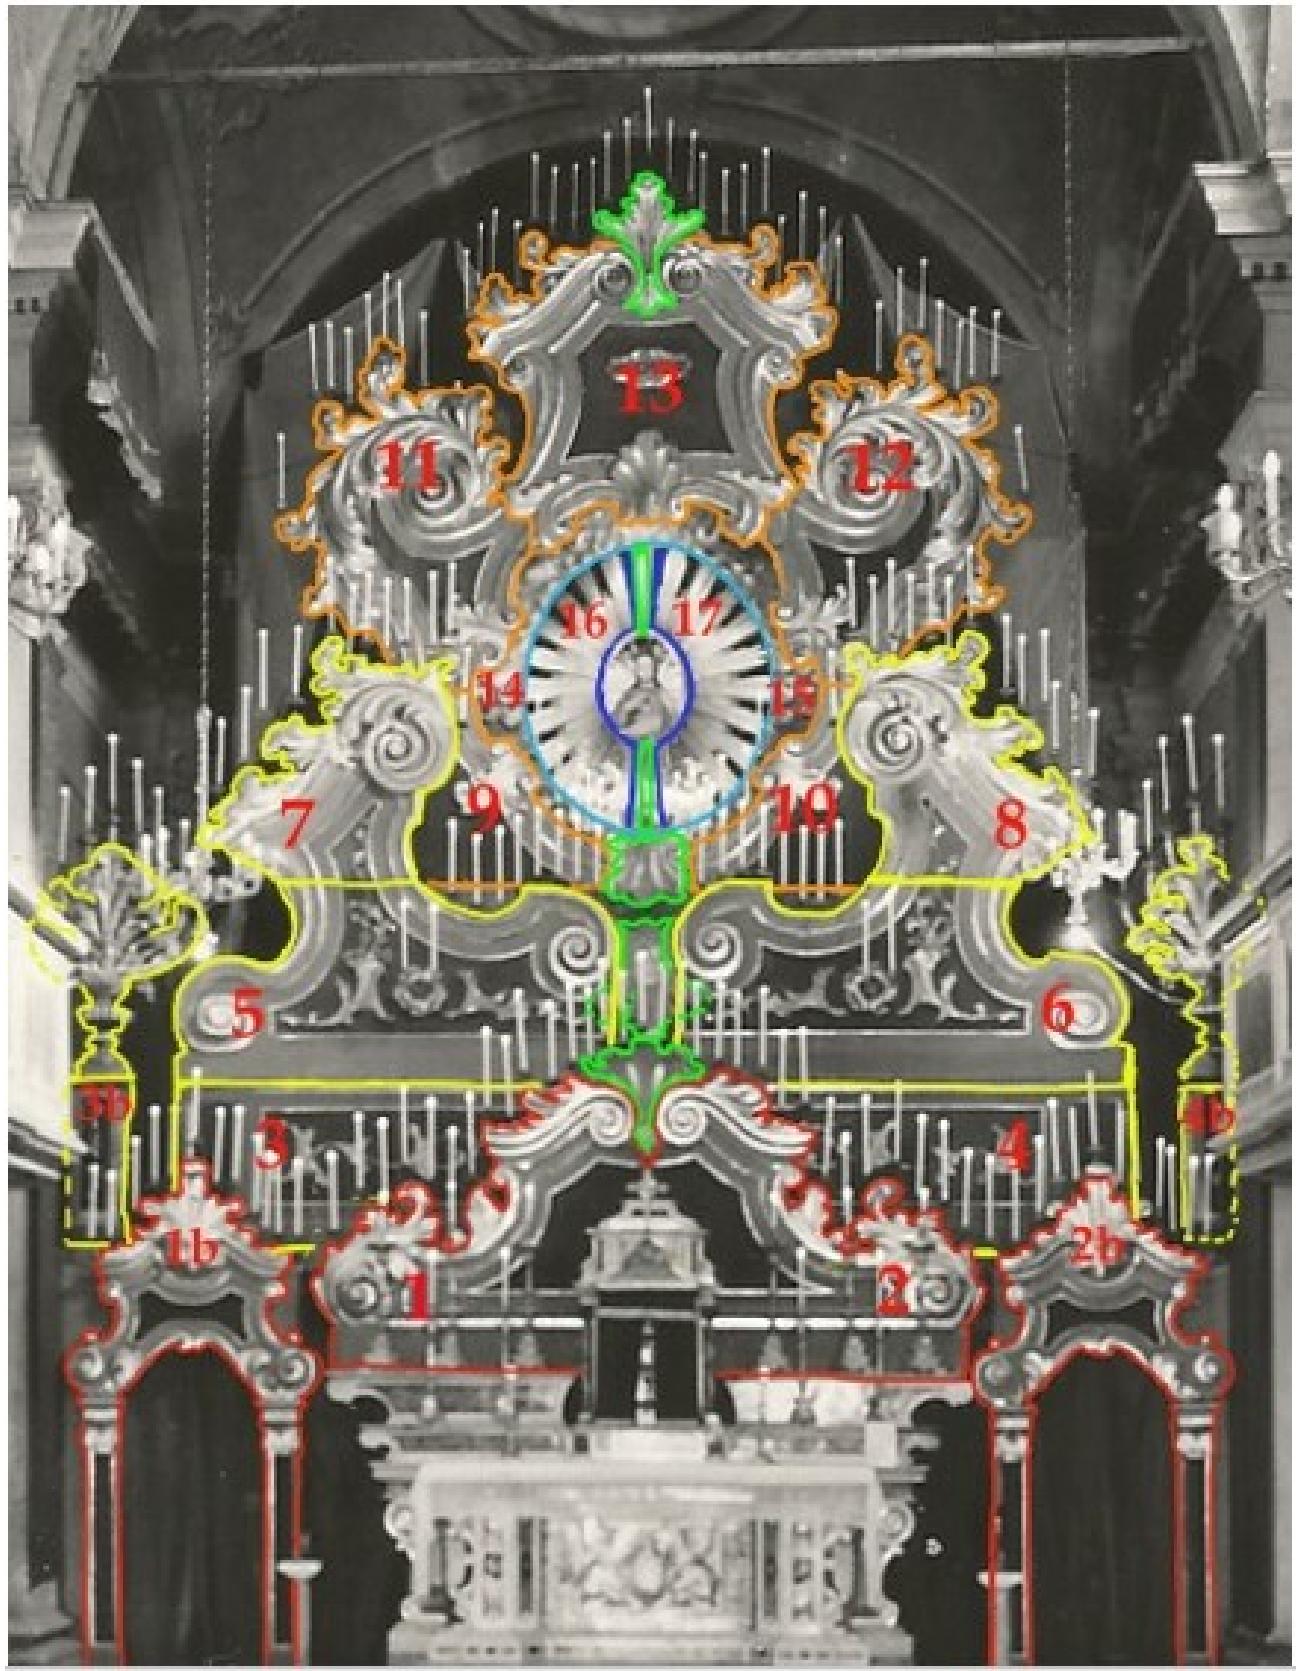
Foto storica degli anni cinquanta

Visibili ancora tutti i pezzi che lo componevano, oggi sono alcuni mancanti (pezzi 3b e 4b numerati sulla foto storica).

La Macchina del Triduo di Bovezzo era in origine composta da 19 elementi, 2 scomparsi.

140 circa le candele contate sulla foto storica

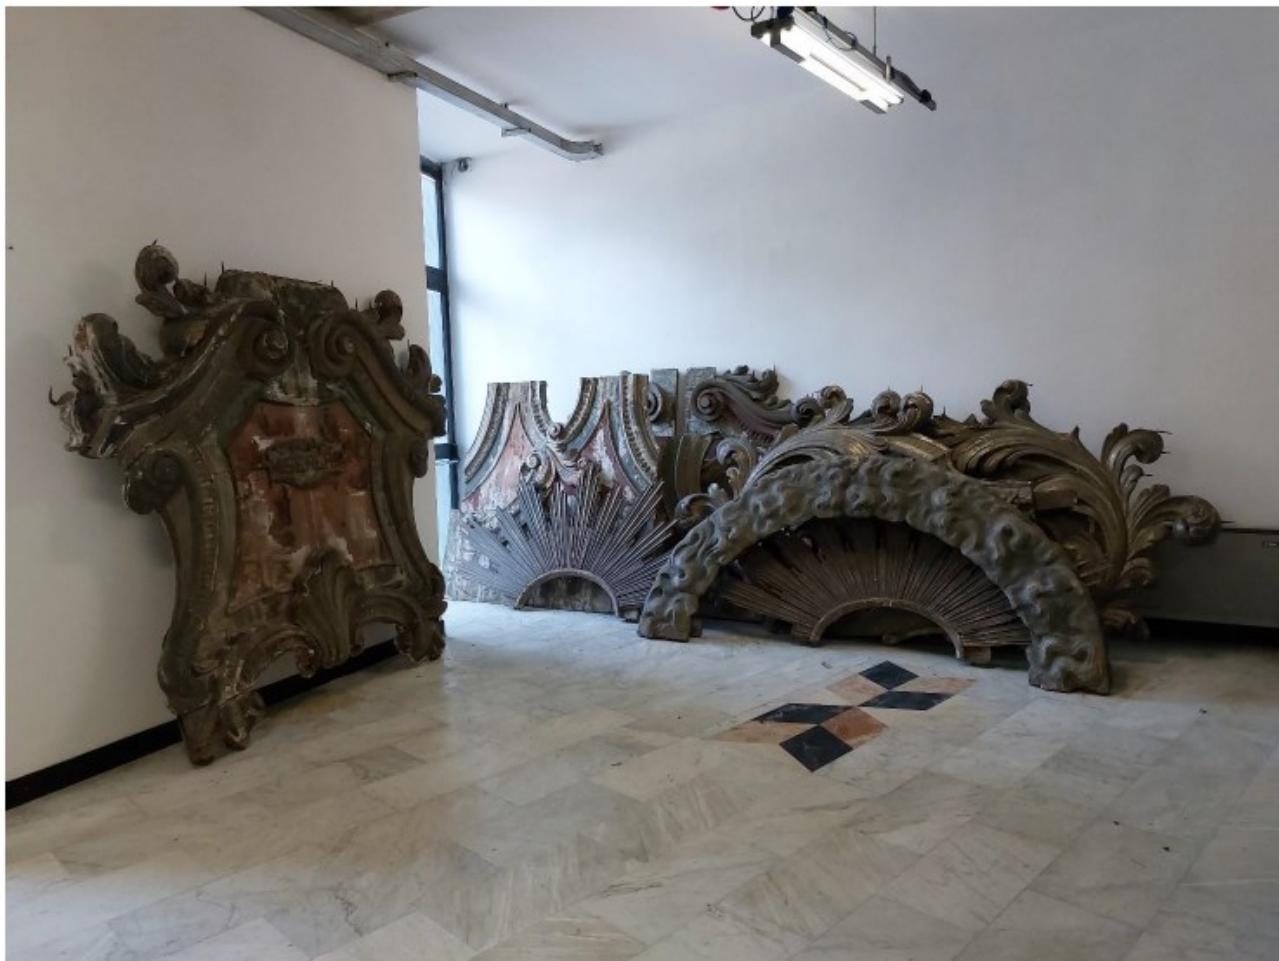
I due elementi misurano mt $2,30 \times 0,99$. Sono rispettivamente la parte destra e la sinistra della raggiera centrale. Due elementi della raggiera completano e chiudono i giunti. Sul retro permangono gli elementi in ferro: il rinforzo sull'ovale ed i ganci per l'ancoraggio.

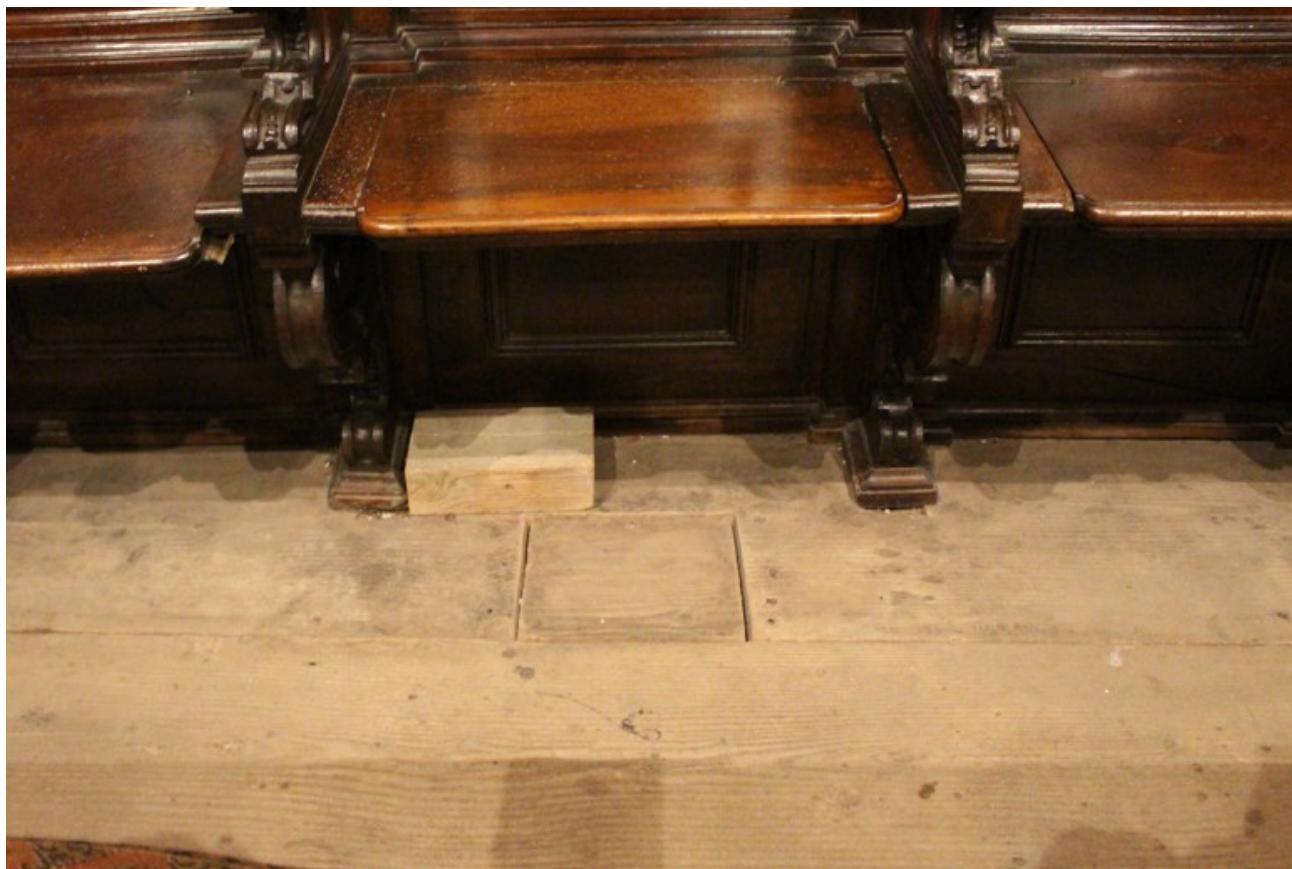
Fori sul pavimento dell' abside e sulla pedana del coro in Parrocchiale per i verticali della struttura di sostegno

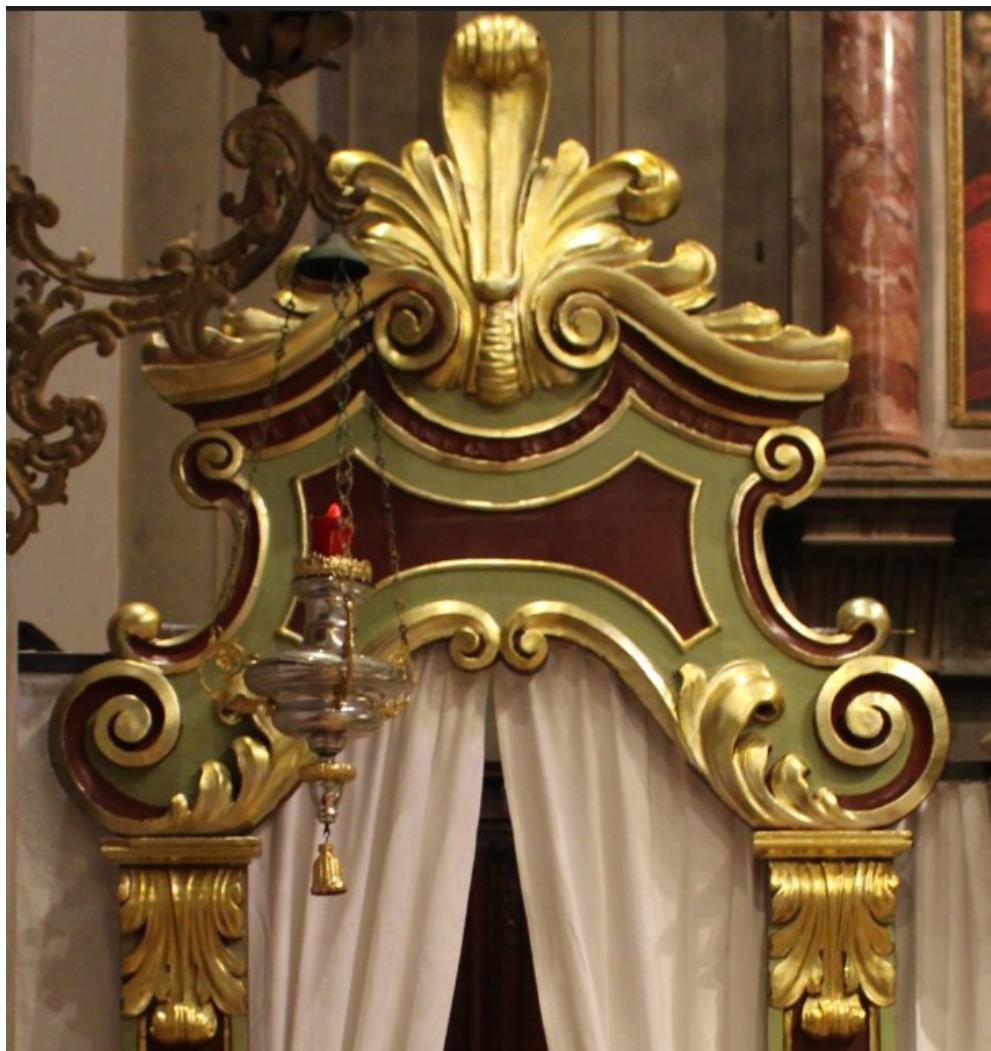
Nella foto visibili i pezzi 1b e 2b (porte) oggetto di un restauro di completo rifacimento e il leggio eseguito riciclando uno dei pezzi (3b o 4b) del Triduo

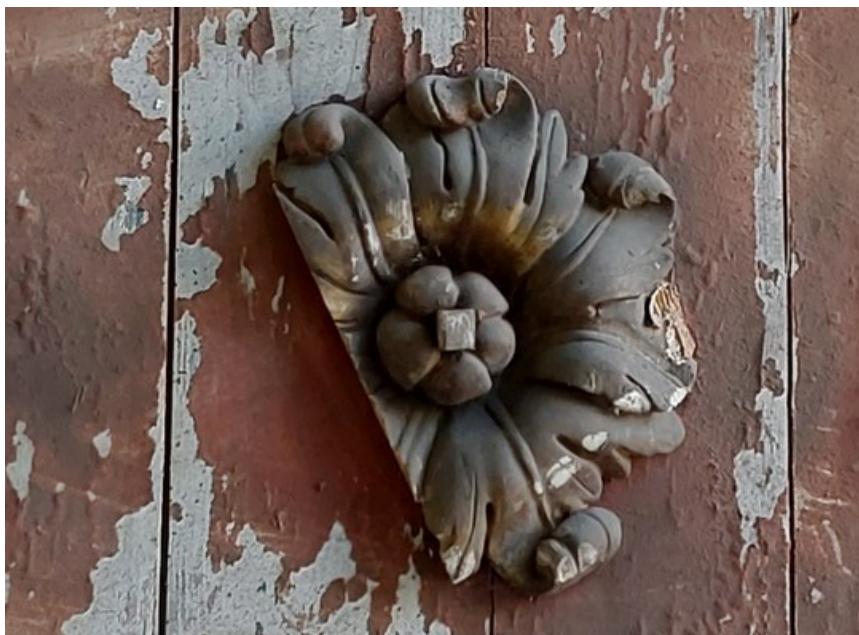
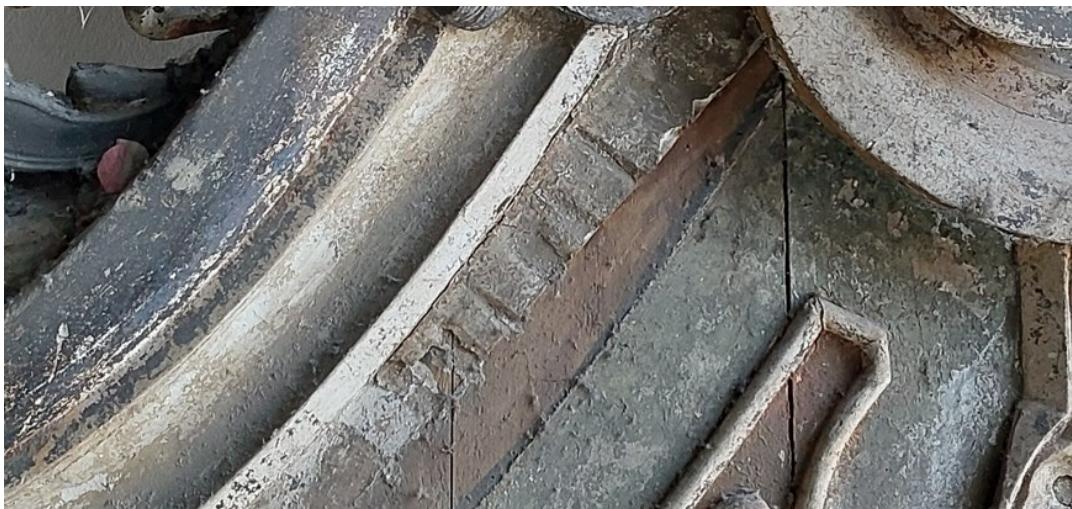
Tipologia del degrado del supporto igneo

Il supporto ligneo. Il legno nel complesso si è mantenuto un discreto stato di conservazione. Trattasi di conifera per le porzioni di supporto del retro, latifoglia (tiglio?) per gli intagli. Diffuso è attacco xilofago, ma non tale da compromettere funzioni strutturali. Sono visibili porzioni distaccate o traballanti di cornici o elementi applicati, fessurazioni tra le giunzioni dei masselli. Alcune limitate porzioni degli intagli sono mancanti, gran parte invece degli elementi decorativi fitomorfi applicati sui fondi rossi dei pezzi 5-6-7-8 sono andati persi.

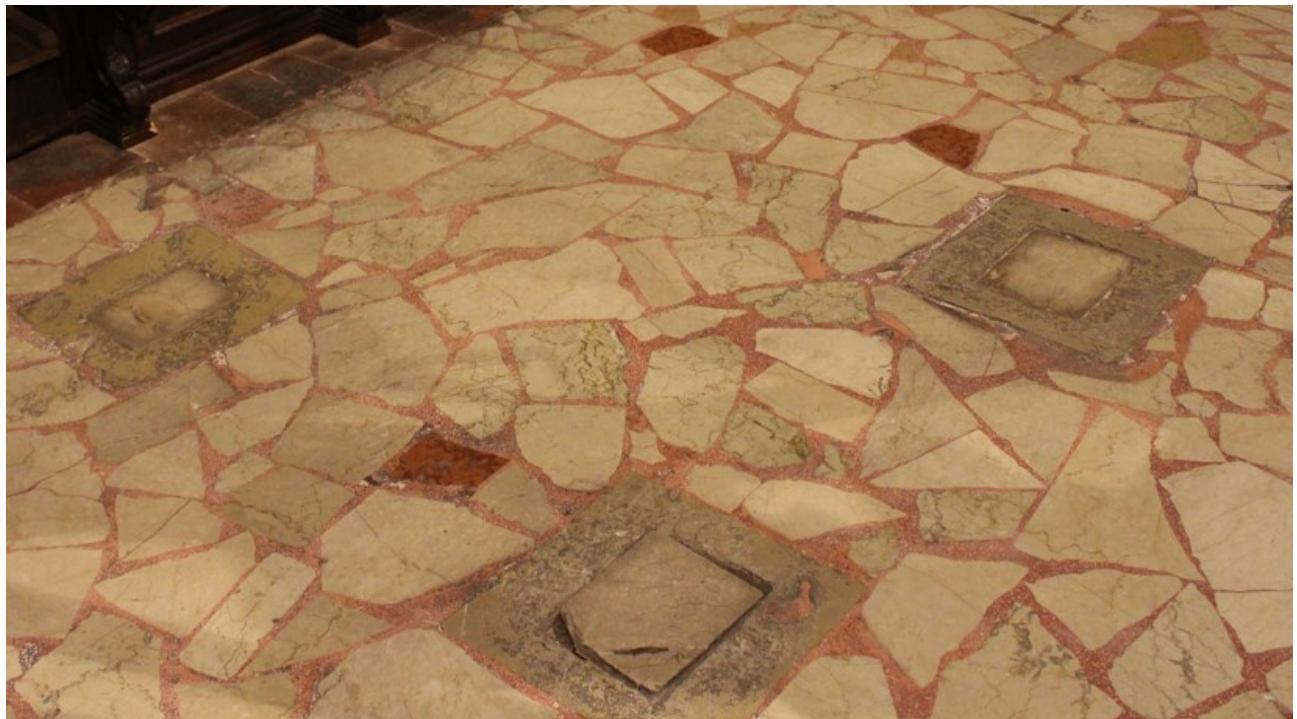
Struttura lignea di sostegno. Purtroppo è andata persa, era costituita da elementi verticali con funzione portante; elementi orizzontali con funzione di architravi (probabilmente in legno di Castagno, essenza locale e facilmente reperibile); assito in abete per i piani di calpestio dei vari livelli; scale di varie misure per i collegamenti fra i vari piani. Sono rimasti visibili i punti di collocazione sul pavimento e alcuni dei ganci in parete.

Fori sulla pavimentazione, mantenuti dopo il rifacimento del pavimento degli anni Sessanta, testimoniano che ancora erano utilizzati.

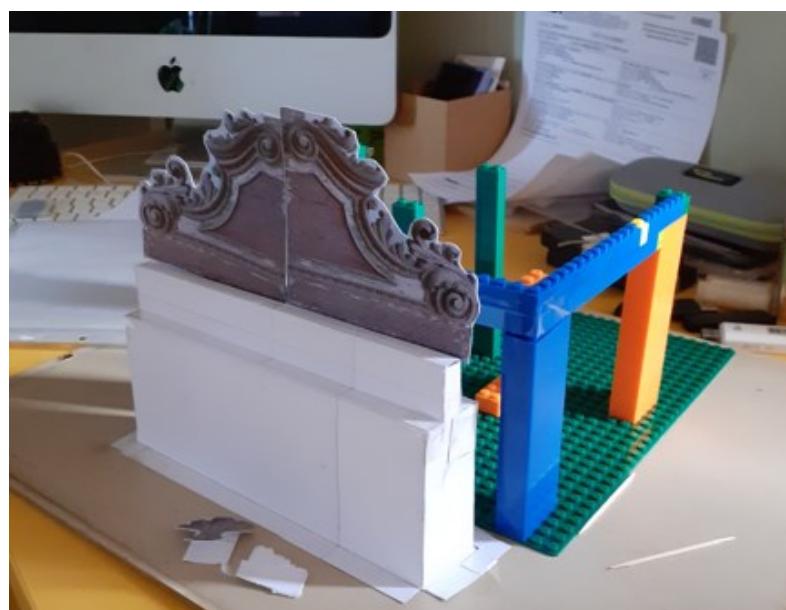
Per ora è stato relizzato un piccolo modellino in scala 1:1 dal quale si può già ipotizzare , visti anche i ganci superstiti sulle pareti della chiesa, che in origine vi fossero tre piani di calpestio, necessari e comodi per montare l'apparato e accendere le candele.

E' allo studio un progetto di fattibilità per una possibile struttura di sostegno in sostituzione di quella scomparsa.

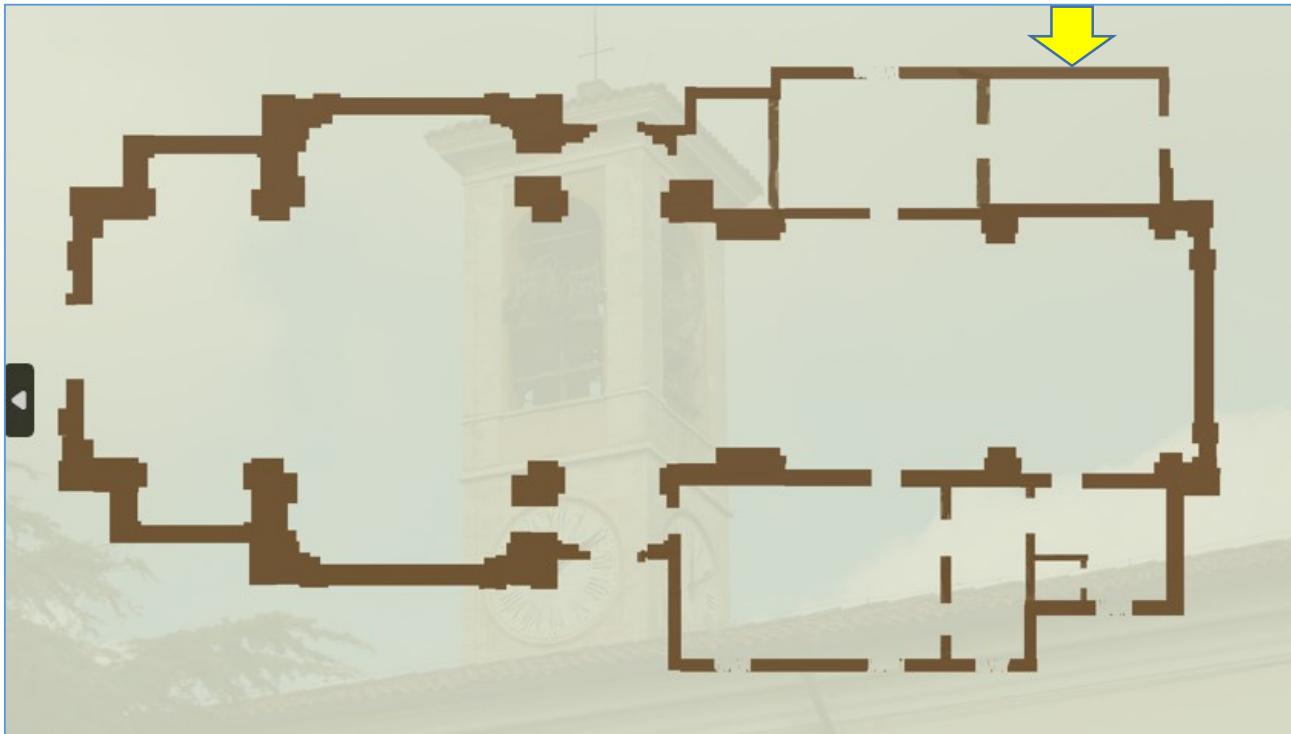
Locale di ricovero del Triduo. Quando la chiesa Parrocchiale fu dotata del triduo, venne pensato a un locale idoneo per ricoverarlo, comodo e vicino al luogo del montaggio. Era necessaria una discreta superficie in quanto oltre ai pezzi doveva esserci posto anche per gli elementi della struttura di sostegno. E' probabilmente da collegare a questa necessità l'ampiamento esterno dell'abside della chiesa sul lato nord, addossandolo alla vecchia prima sacrestia, tamponando la finestra inferiore del lato nord dell'abside e innalzandolo fino a inglobare quella superiore lasciandone l'affaccio all'interno del locale . Le numerose buche ponte lasciate all'interno del locale potevano contribuire a creare piani di abboggio per tutto il materiale necessario.
